**BOMBERS  
CONSORCI  
VALENCIA**

## **GUÍA DE MÉTODO IDENTIFICACIÓN DE LESIONES EN EDIFICACIONES**

**GM EC 02 – GUÍA DE MÉTODO – IDENTIFICACIÓN DE LESIONES**

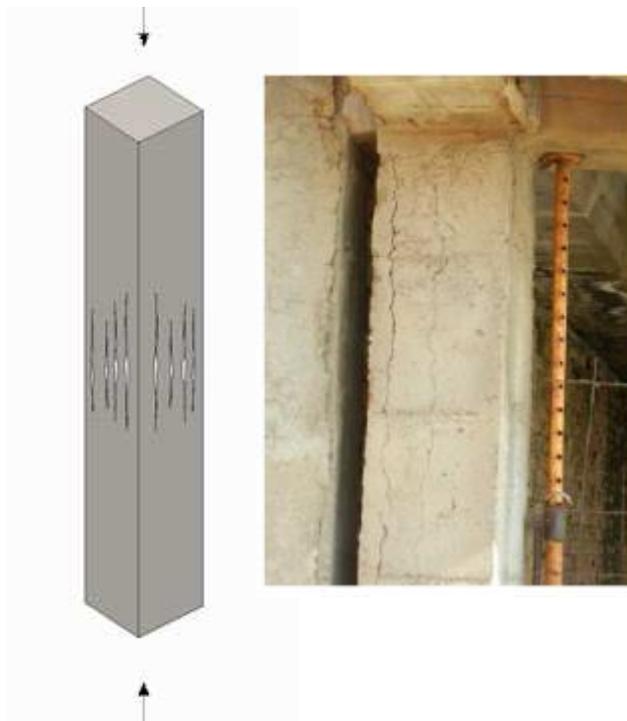
Fuente: Instituto Valenciano de la Edificación

Sometidas a esfuerzos axiales fuertes y reducidos momentos flectores. Se caracteriza por fisuras verticales siguiendo la dirección de las armaduras principales. Son fisuras de ancho reducido y difícil de percibir. Se suelen concentrar en el tercio superior del pilar que es donde suele tener menos resistencia aumentado las fisuras en la cabeza de los pilares.

Este tipo de lesión es de carácter muy grave ya que indica que la capacidad resistente del elemento está prácticamente agotada, por lo que el colapso puede sobrevenir de una manera brusca.

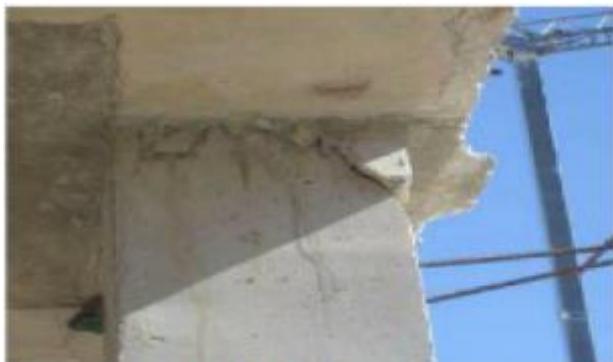
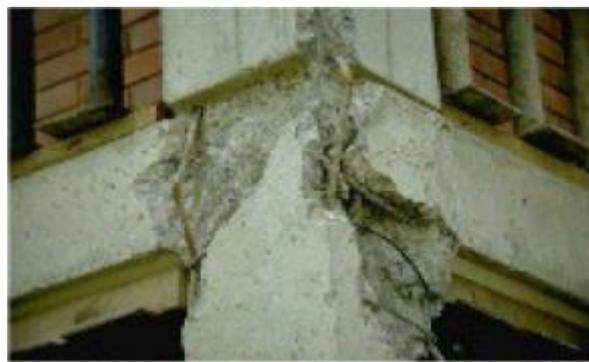
Fuente: Instituto Valenciano de la Edificación

Las causas probables de esta lesión ser pueden la falta local de resistencia del hormigón o falta de armadura transversal en la cabeza del pilar.

Dependiendo del grado de evolución de la lesión se puede considerar grave si hay pérdida de sección o leve si está en un grado incipiente.

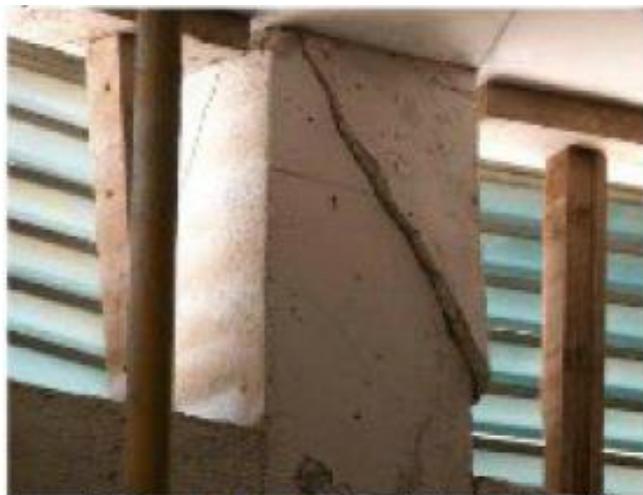
Fuente: Instituto Valenciano de la Edificación

Estas grietas inclinadas por cortante se pueden localizar en cualquier parte del pilar, si bien es más común encontrarlas en la mitad superior. Progresan por sus extremos llegando a dividir el elemento en dos, la inclinación tiende a  $45^{\circ}$ .

No son muy frecuentes, cuando aparecen, suelen producirse en pilares de la planta baja que tienen empujes fuertes y que no disponen de una sección o armadura suficiente. También se pueden dar en pilares de la última planta donde hay grandes luces y estén desprovistos de armaduras transversales suficientes sometidos a esfuerzos tangenciales. Pueden llegar a desplazar parte del pilar sobre otra en estados avanzados

Tienen la consideración de muy graves, conlleva acciones inmediatas de evacuación y estabilización en principio GM EC 03.1.

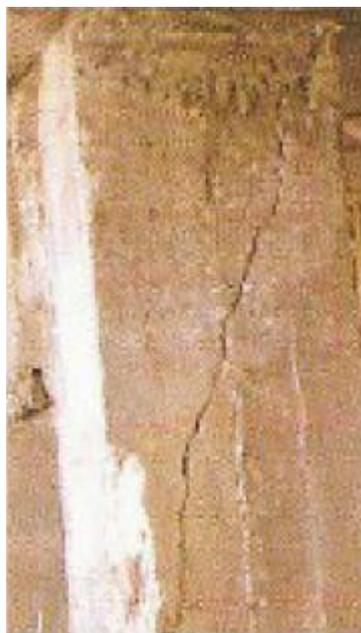
Fuente: Instituto Valenciano de la Edificación

Por falta de resistencia a compresión

Generalmente aparecen a media altura en un plano oblicuo a  $60^{\circ}$  son parecidas a las anteriores de cortante. Esta forma de rotura no es muy frecuente, aparecen en hormigones muy secos.

En general este tipo de fisuras son poco acusadas, con un ancho inferiores a 0,05mm, se consideran como el inicio de un fallo estructural por lo que se consideran graves.

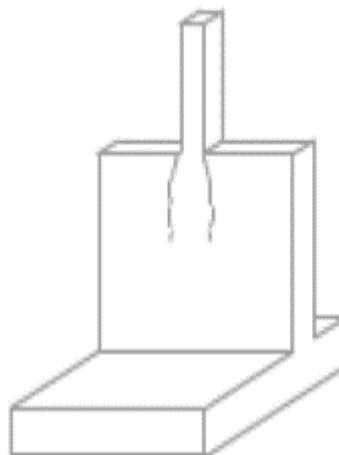
Fuente: Instituto Valenciano de la Edificación

Dependerá del grado de evolución catalogar si el grado de importancia, deberá realizar un seguimiento de la evolución de la lesión.

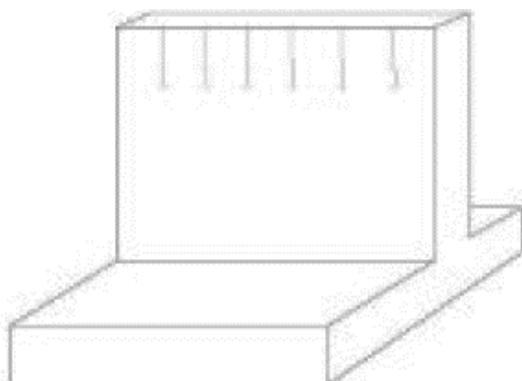
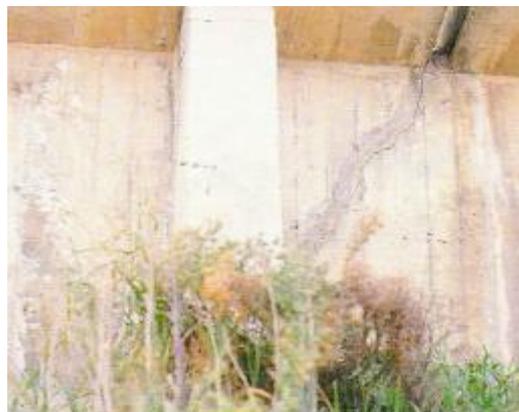
La fisuración vertical en muros por retracción hidráulica se suele producir en zonas altas del muro, con máxima apertura en la coronación decreciendo a medida que baja. Se pueden considerar de carácter leve ya que no compromete la estabilidad a corto y medio plazo. Con el tiempo puede comprometer la durabilidad del elemento.

Fuente: Internet Retracción hidráulica

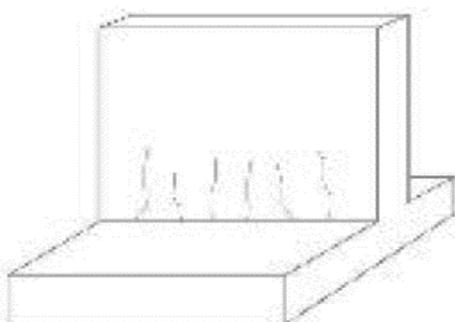
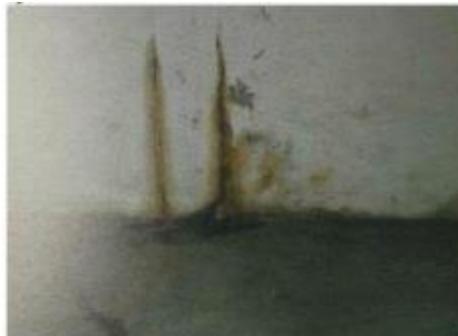
Fuente: IVE Retracción térmica

En principio en este tipo de lesiones de carácter leve no haremos ninguna acción, más que en todo caso realizar un seguimiento a corto plazo para ver su evolución y derivar a profesionales de la construcción.

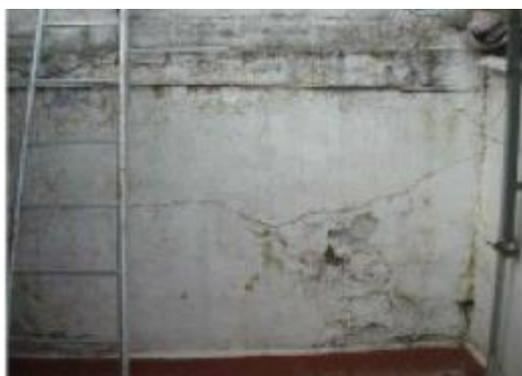
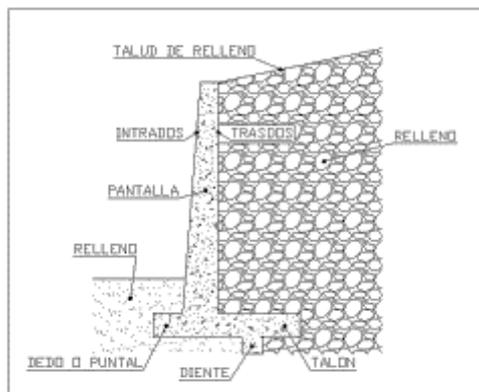
Se localizan en el intradós de los muros que contienen tierras, pueden ir acompañadas de manchas de humedad. La causa posible de la lesión es el empuje excesivo en el trasdós del muro debido a:

- Errónea estimación del empuje
- Acumulación de agua en el trasdós
- Ascenso del nivel freático

Fuente: IVE Fisuras horizontales por falta de resistencia a flexión

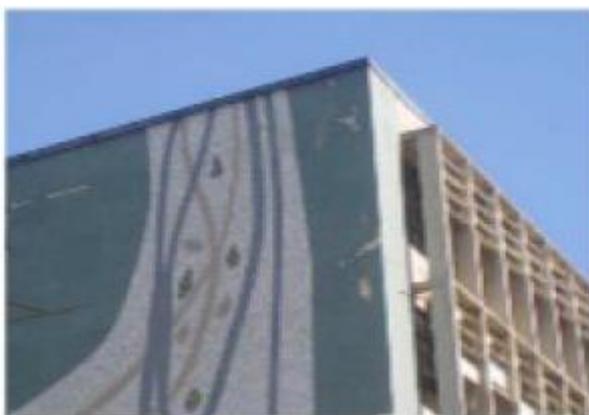
Pueden aparecer grietas en las uniones de los diferentes elementos de la cubierta como faldones, hastiales, aleros, encuentro de muros o antepechos como consecuencia de deformaciones de vigas y forjados de cubierta.

Se pueden considerar de carácter leve, aunque requieren seguimiento.

Fuente: IVE Fisuras horizontales por deformación de forjado de cubierta

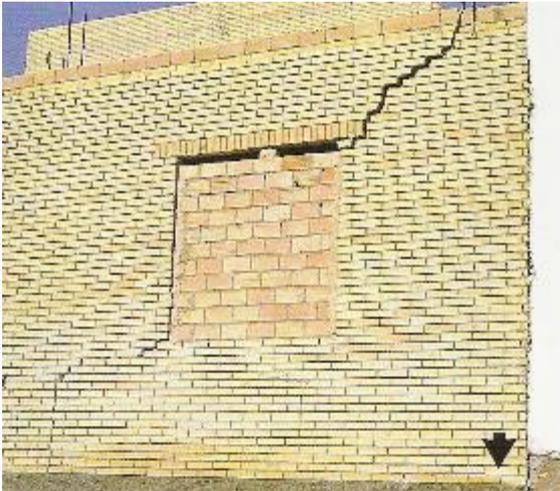
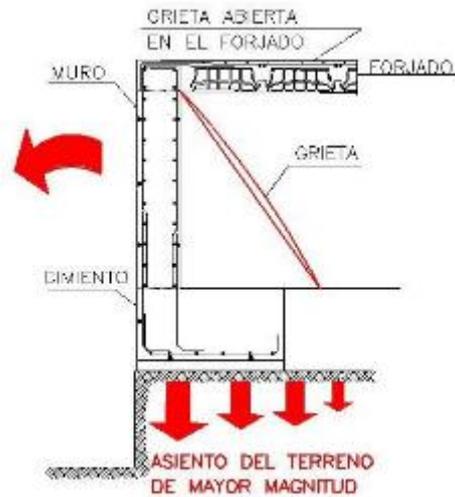
En la mayoría de las ocasiones son consecuencia de los asentamientos que se producen en el terreno, a veces son producidos por obras de reforma, excavaciones, etc. que dejan descalzadas las cimentaciones, o bien pueden ser porque el terreno donde asienta parte de la cimentación cede un poco generando tracciones descendentes fisurando los muros con grietas inclinadas cuando el asiento está esquinado o grietas parabólicas cuando está más centrado. También el terreno puede producir elevaciones y ejercer presión ascendente sobre la cimentación o se pueden producir deslizamientos, vamos a ver algunos ejemplos.

Asiento de cimentación esquinado

Asiento central

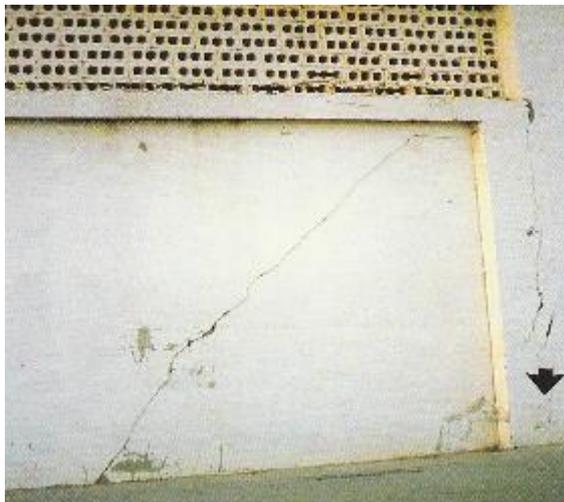
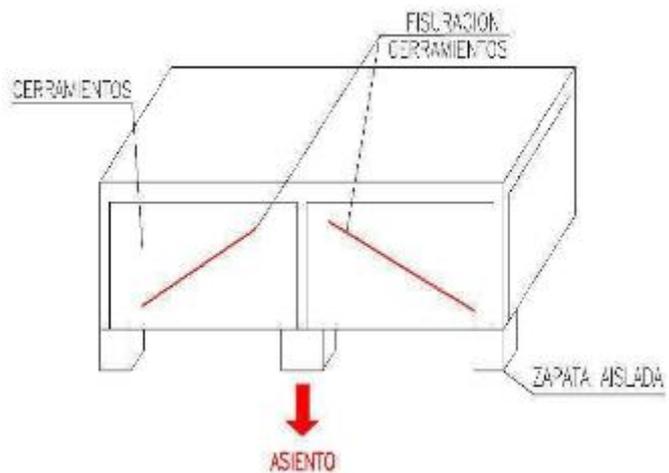
Ejemplo zapata aislada (Cerramiento no estructural)

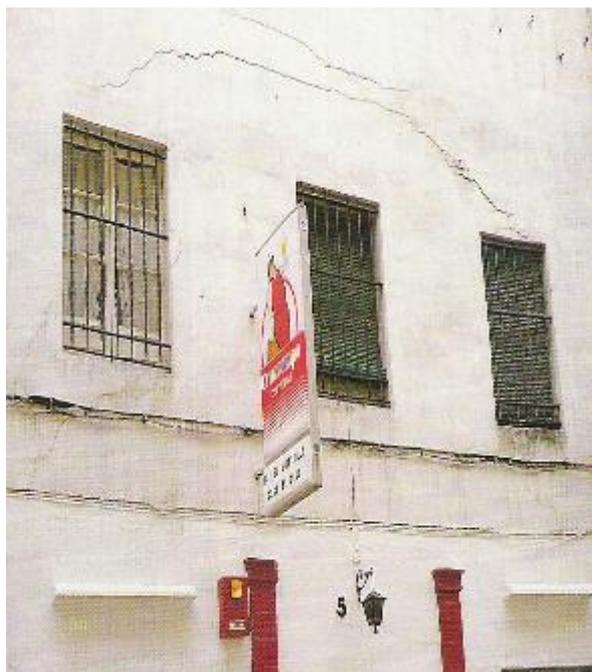
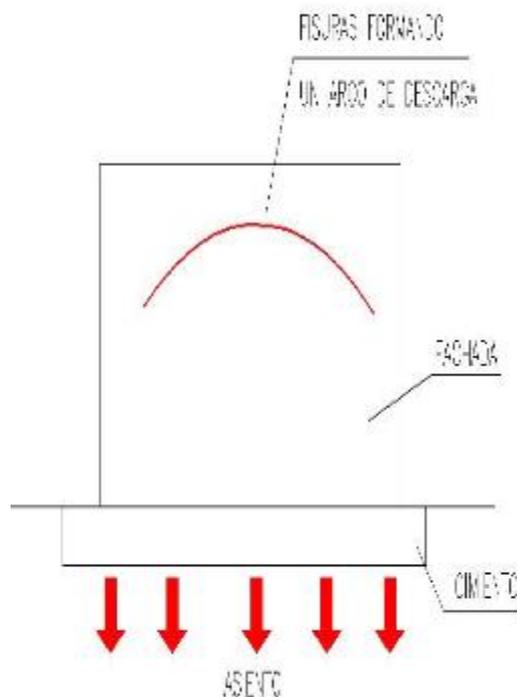
Asiento central de un muro en fachada

Ejemplo zapata corrida

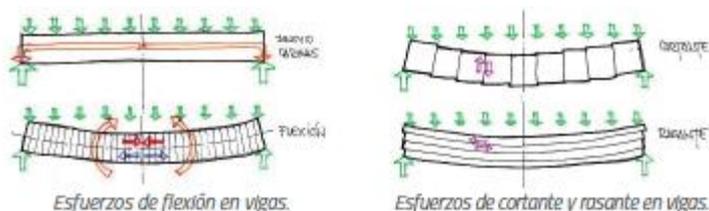
Fuente: Manual del bombero IVASPE

En las vigas hay zonas flexionadas, otras comprimidas y próxima en los apoyos sufre esfuerzos de cortante. Vemos en la siguiente imagen como trabajan las vigas.

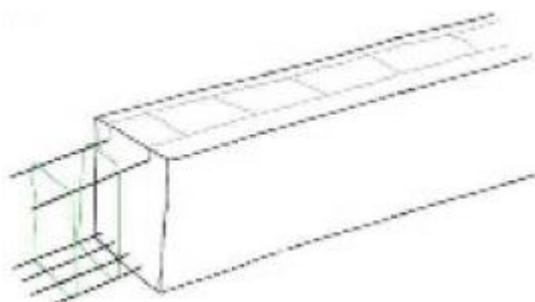
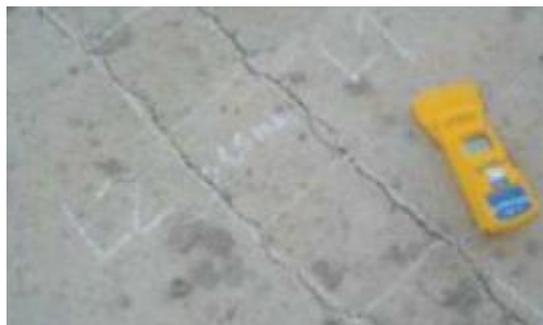
Fuente: Instituto Valenciano de la Edificación

Su origen es físico no mecánico, se presentan en la cara superior de la viga marcando la posición de la armadura principal, así como fisuras transversales de los estribos. Este tipo de fisuras aparecen en vigas de canto considerable donde la armadura impide el asentamiento del hormigón, son fisuras anchas, pero poco profundas. Son de carácter leve y afectan a la durabilidad del elemento.

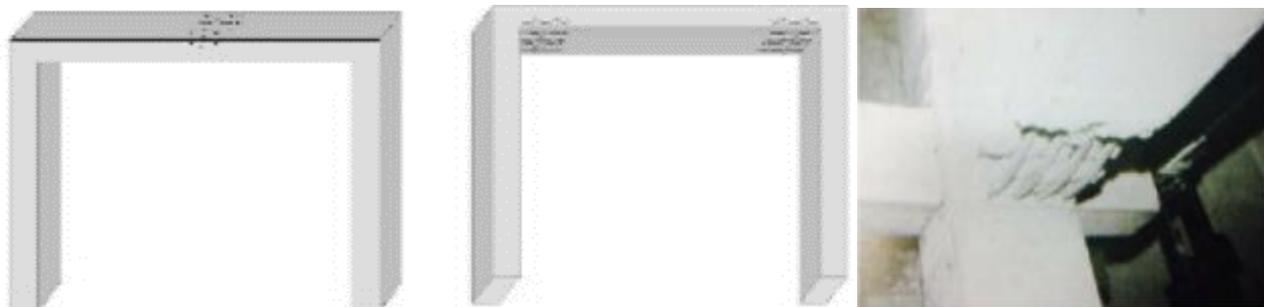
Fuente: Instituto Valenciano de la Edificación

- Cara superior por falta de armadura en la zona.
- Cara inferior por elevados momentos negativos y gran cantidad de armadura que someten al hormigón a tensiones que no soporta, como consecuencia se desprenden piezas y pandean las barras de las armaduras.

Esta lesión tiene la consideración de grave, se puede producir de forma instantánea. Se realizará un seguimiento para ver la evolución, si se decide apuntalar con GM EC 03.1 GM EC 03.2.

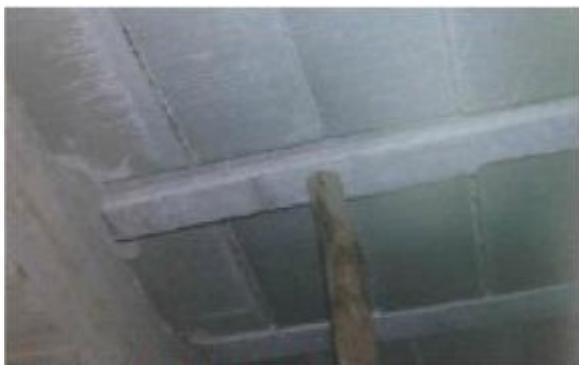
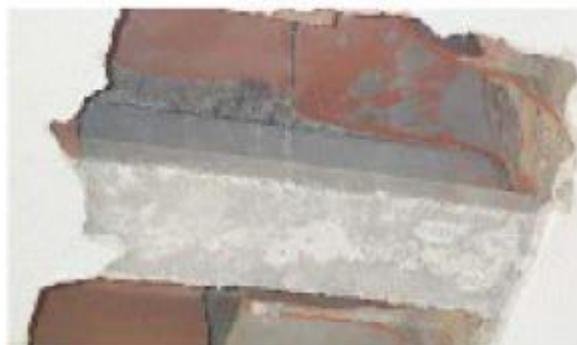
Se producen por las tensiones tangenciales que soportan las vigas como consecuencia a la tendencia al deslizamiento entre fibras en misma dirección sentidos opuestos. La ubicación de estas lesiones es muy diversa, pueden aparecer en la unión de hormigones de distintas edades, en la unión de vigas invertidas entre dos fases de hormigonado, o en la unión del alma y el ala de una viga.

La causa es la escasez de armadura a rasante, se considera grave ya que la viga pierde toda su eficacia.

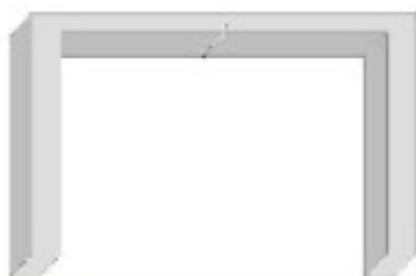
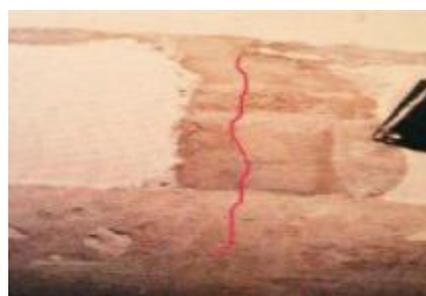
Estas lesiones se producen por falta de armadura a tracción, se localizan en la cara inferior en la parte central de la viga y en la cara superior próximos a los encuentros. Son perpendiculares a la dirección de las vigas. Los asentos de una parte de la cimentación pueden provocar este tipo de lesiones.

Con mayor cuantía de armadura las fisuras serán varias y finas, con escasez aparecerá una sola fisura de mayor apertura. Tienen carácter grave, se puede producir la rotura frágil con escasez de armadura, en el caso de disponer de más armadura la lesión puede tener mayor capacidad de aviso.

Fuente: IVE Lesión en cara inferior

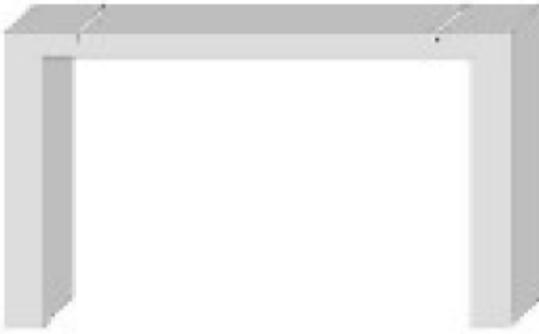
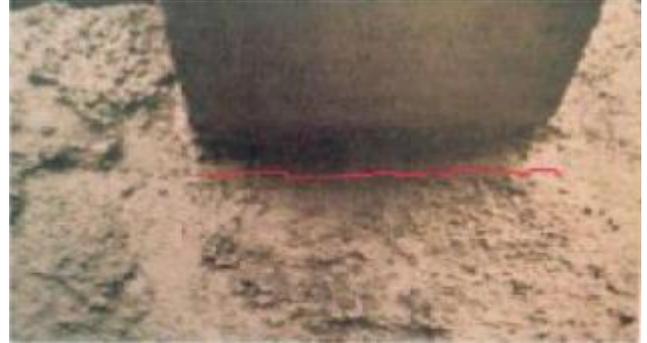
Fuente : IVE Lesión cara superior

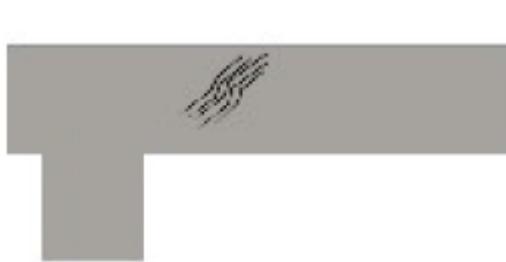
- Compresión oblicua del alma de la viga.
- Fallo del anclaje de la armadura transversal.
- Agotamiento por tracción de la armadura transversal.

Fuente : IVE Por compresión oblicua del alma de la viga

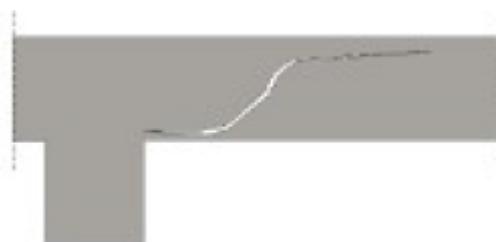
Fuente: IVE Por fallo del anclaje de la armadura transversal

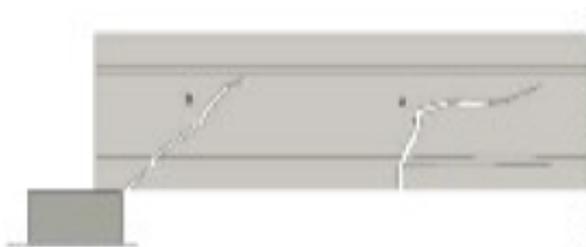
Fuente: IVE Por agotamiento por tracción de la armadura transversal.

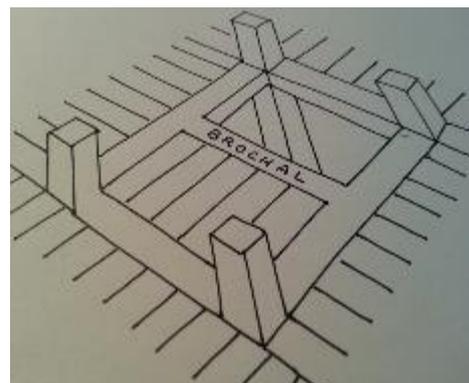
Fisuras inclinadas localizadas en todas las caras laterales de las mismas, siguiendo siempre un eje de  $45^\circ$  a su eje, como un trazado helicoidal. Son frecuentes estas lesiones en estructuras donde existen brochales (Elemento estructural lineal que salva una distancia entre vigas), en pórticos de luces descompensadas, en zunchos de borde y voladizos.

Fuente: Internet imagen de un brochal

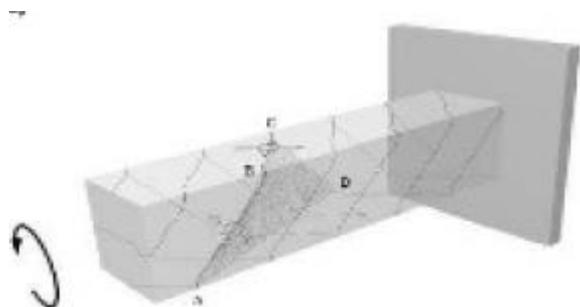
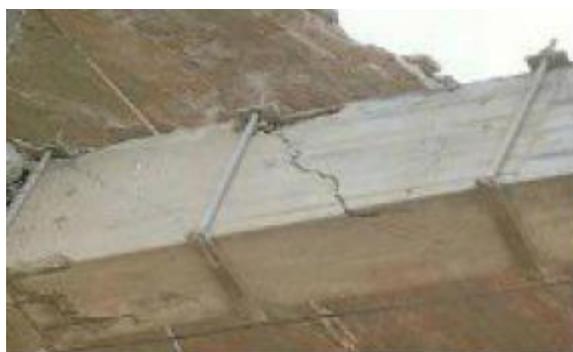
La causa probable el agotamiento del elemento por esfuerzo de torsión, tiene carácter de grave.

Fuente: IVE por esfuerzo a torsión

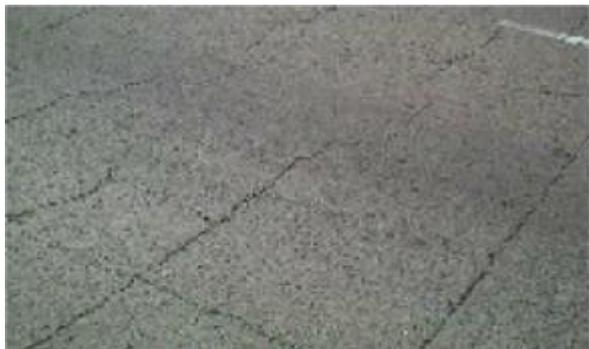
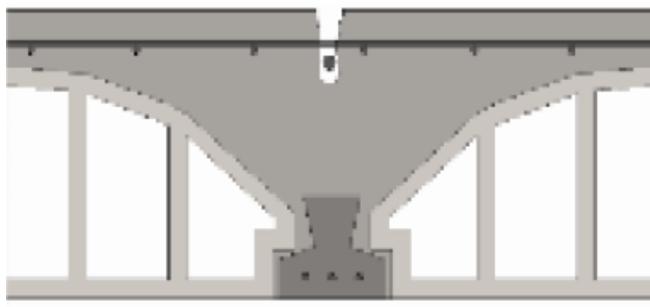
Se consideran de carácter leve y no tienen excesiva influencia en el comportamiento estructural.

Fuente: IVE fisuras asentamiento plástico en forjado reticular y unidireccional

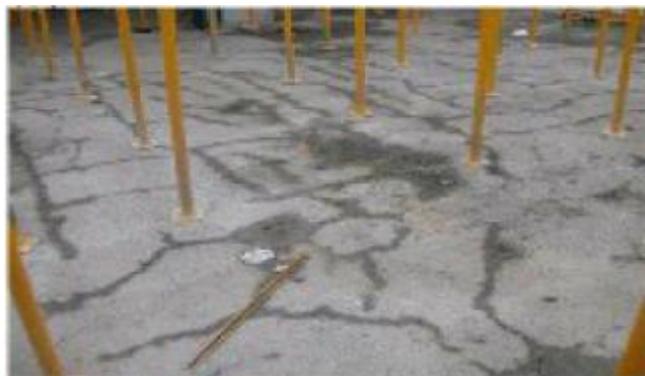
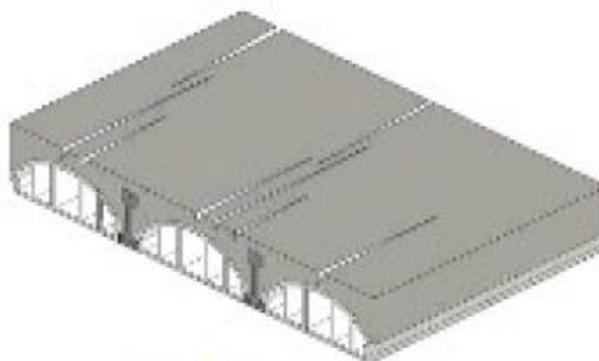
Son fisuras de carácter leve , tienen poca incidencia a nivel estructural, pero conviene mencionarlas para que no se confundan con otras de mayor importancia.

Fuente: IVE Retracción hidráulica en forjado reticular y unidireccional

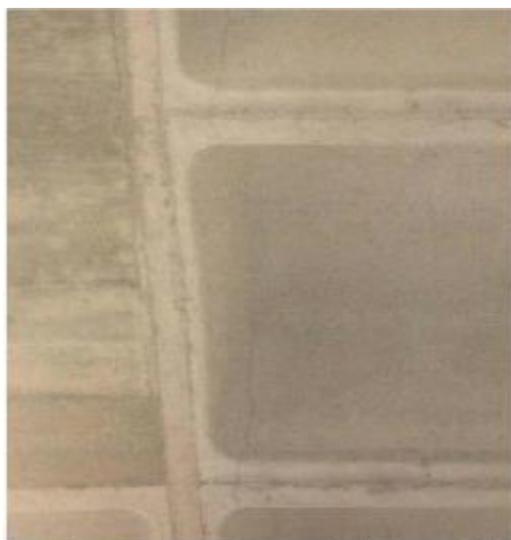
Fuente: IVE Retracción térmica en forjado reticular

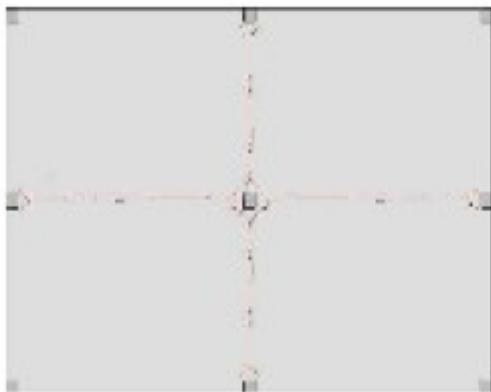
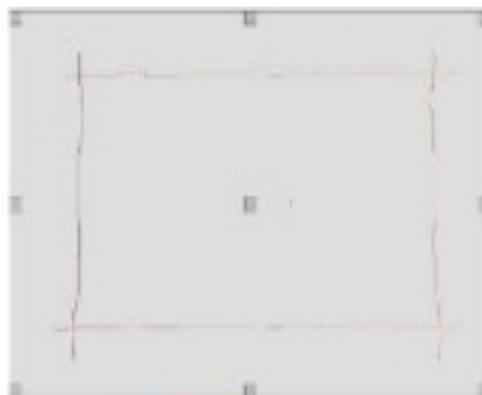
- Cara superior: En la línea de eje de los pilares que la sustentan. Puede producir el aumento de las deformaciones y aparecer fisuras en tabiquería.
- Cara inferior: Parten de las esquinas y avanzan paralelas a los bordes, a través de estas fisuras puede penetrar la humedad corroer las armaduras debilitando aumentando la gravedad de la lesión.

La gravedad de la lesión dependerá de la cantidad de armadura que disponga, si es escasa la rotura es más rápida y grave.

Fuente: IVE lesión en losa por falta de resistencia a flexión cara superior e inferior

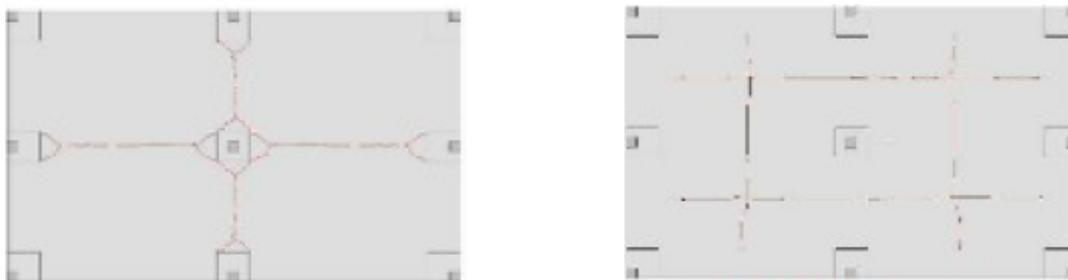
Vemos la misma lesión por falta de resistencia a flexión en un forjado reticular, se observa que se manifiesta de manera muy similar. La consideración de esta lesión es grave. Como en la losa dependerá de la cuantía de armadura para que tenga una evolución más o menos rápida.

Fuente: IVE lesión en forjado reticular por falta de resistencia a flexión cara superior e inferior

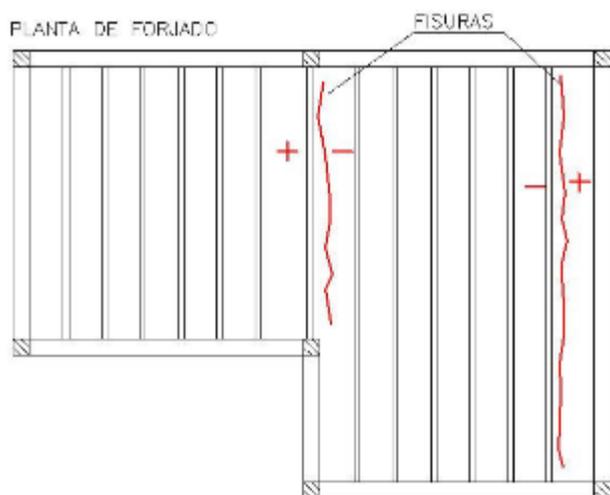
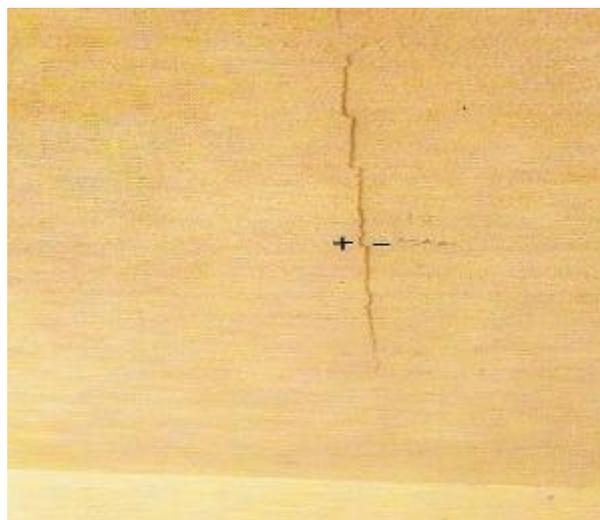
Estas fisuras son cerradas en distintos niveles que se van igualando a medida que se acercan a los apoyos, sin llegar nunca a tocarlos. Se pueden considerar graves según su evolución.

Fuente: Internet lesión en forjado unidireccional por falta de armadura de reparto

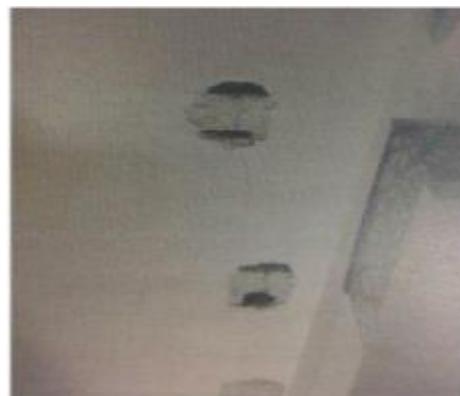
Se dan por falta de resistencia a flexión bien sea positiva en la cara inferior en la parte central de las viguetas o próxima a los apoyos por asiento de cimentación o negativa en la cara superior próxima a las vigas de apoyo paralelas a éstas. Las viguetas llegan a cortarse transversalmente.

El grado de gravedad dependerá de las viguetas afectadas.

Fuente: IVE lesión en forjado unidireccional por falta de resistencia a flexión.

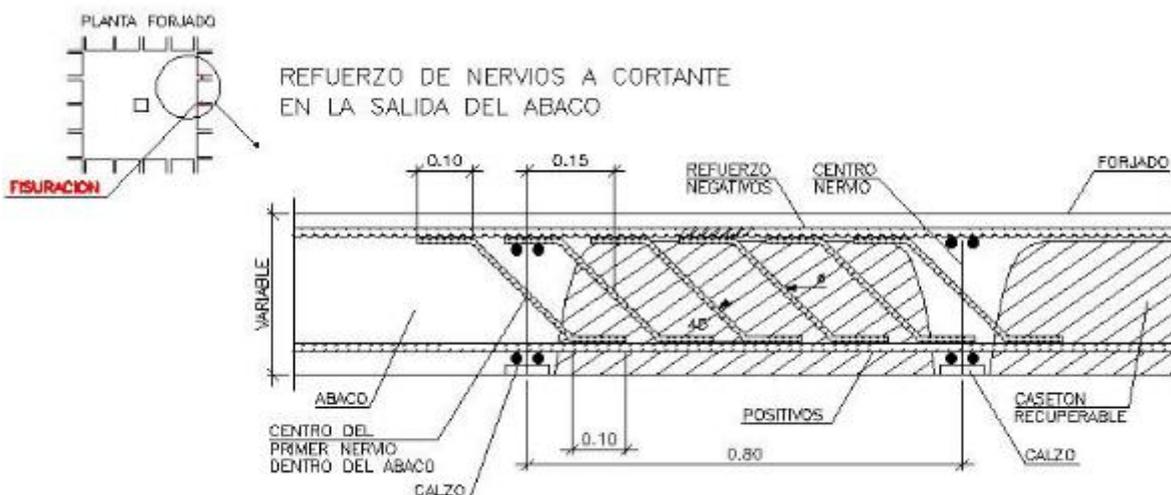
Fisuras inclinadas próximas a los encuentros de los apoyos en los forjados por falta de armadura a cortante, tienen una inclinación a  $45^\circ$ , son difíciles de observar y con poca capacidad de aviso.

Se consideran muy graves.

Fuente: Internet Rotura por cortante de un forjado reticular

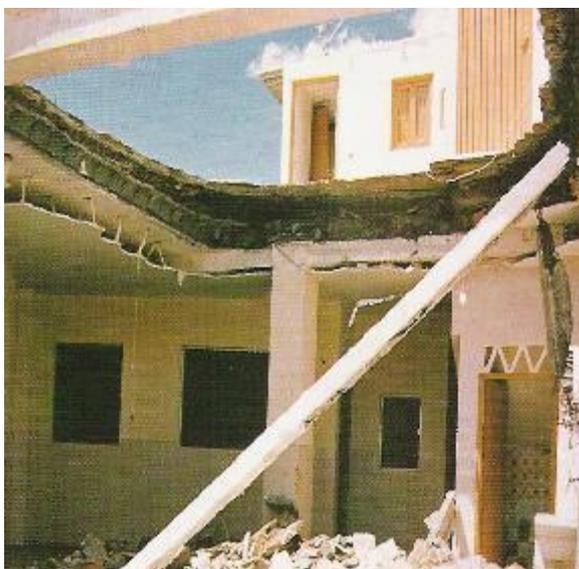
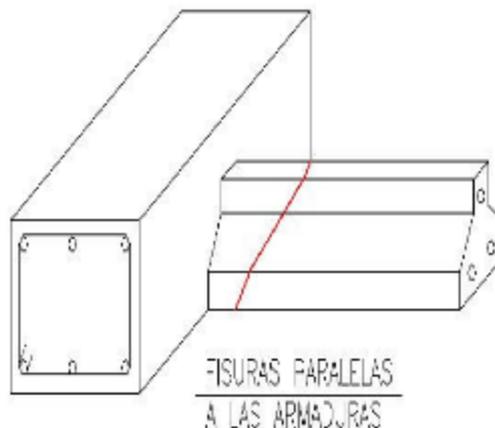
Fuente: Internet Rotura por cortante de un forjado unidireccional

Cuando se identifiquen este tipo de lesiones, dada su gravedad habrá que evacuar y apuntalar de urgencia GM EC 03.1 o GM EC 03.2.

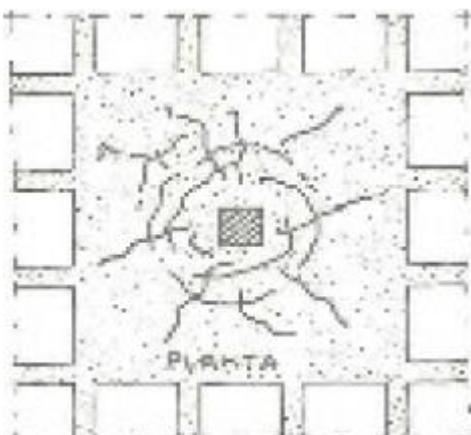
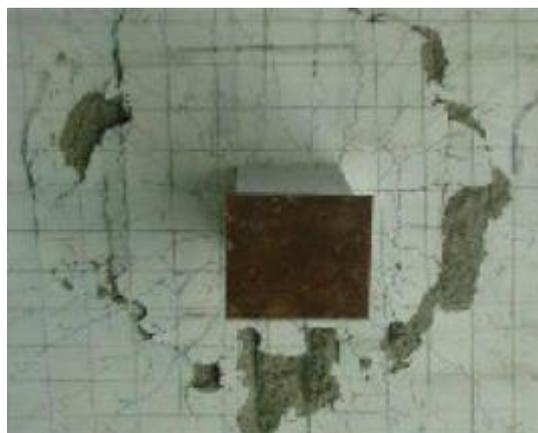
**Grietas circulares alrededor de un pilar**

Se produce en el forjado rodeando al pilar unas fisuras circulares visibles sobre todo en la cara superior. La causa es por falta de armadura transversal, son fisuras muy finas y cerradas con apariencia de inofensivas, pueden aparecer también en vigas anchas donde descansen los pilares.

Tienen la consideración de muy graves ya que la rotura es rápida

Fuente: IVE Lesión en forjado por falta resistencia punzamiento

Cuando se identifiquen este tipo de lesiones, dada su gravedad habrá que evacuar y apuntalar de urgencia GM EC 03.1, GM EC 03.2, GM EC 03.3 o GM EC 03.4 a valorar en cada caso.

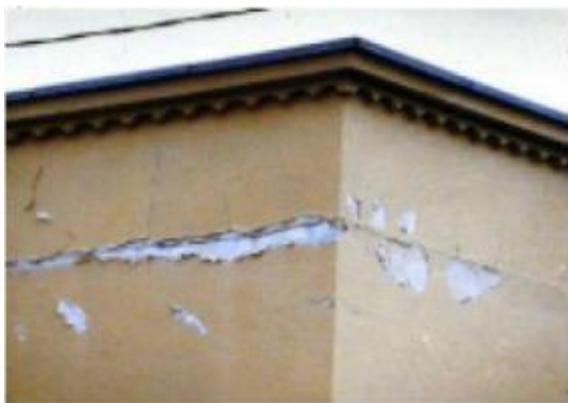
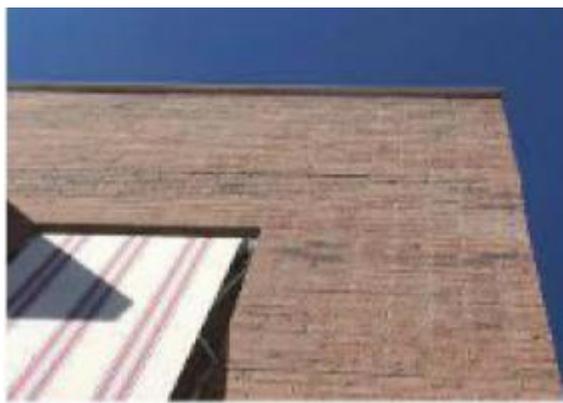
Esto ocurre si las juntas de dilatación son insuficientes o inexistentes, las fisuras se pueden producir en la unión del forjado con el antepecho de fachada o cerramiento, son comunes en las esquinas.

Se pueden considerar de carácter leve, pero requiere seguimiento.

Fuente: IVE Lesión en fachadas por falta de resistencia a flexión

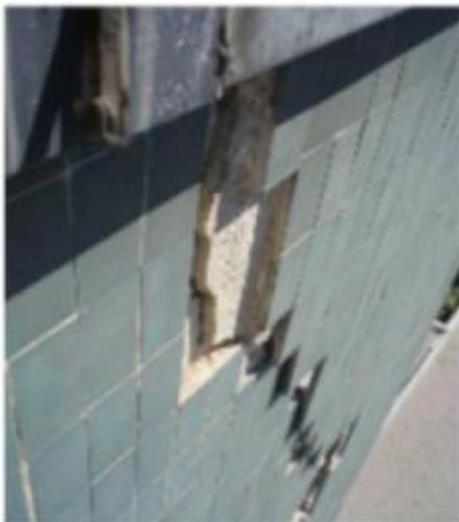
Esta lesión se puede considerar leve, pero requiere un seguimiento.

Fuente : IVE Lesión en fachadas por falta de resistencia a compresión

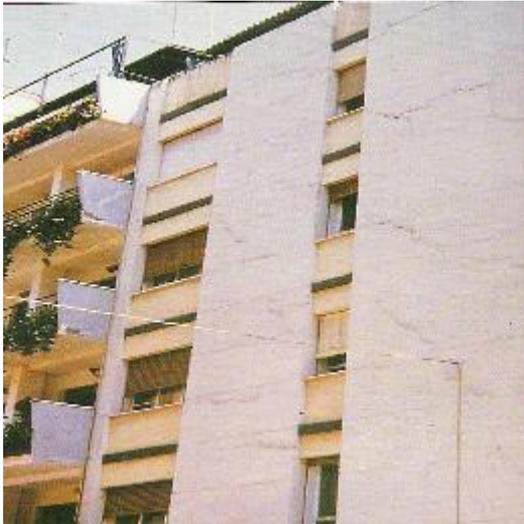
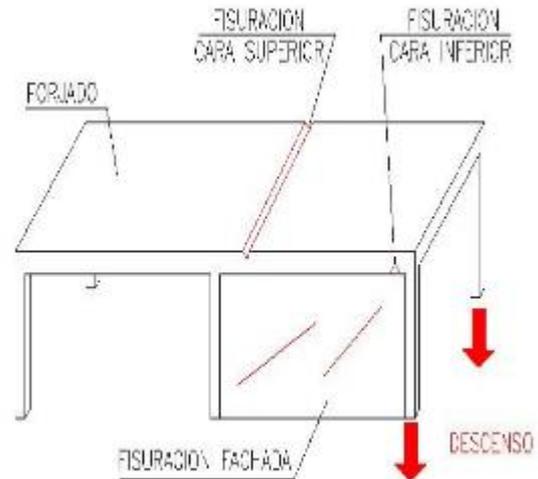
Fuente: Internet Asiento de una zapata medianera

El asiento de una zona de la cimentación puede provocar una fisuración con una inclinación próxima a 45° que suele aparecer en tabiquería o fachada, por otra parte, este descenso también puede provocar fisuras abiertas en los forjados, así como en la cara inferior de los mismos.

En general serán de carácter leve, si bien habrá que realizar un seguimiento y derivar en su caso a profesionales de la construcción.

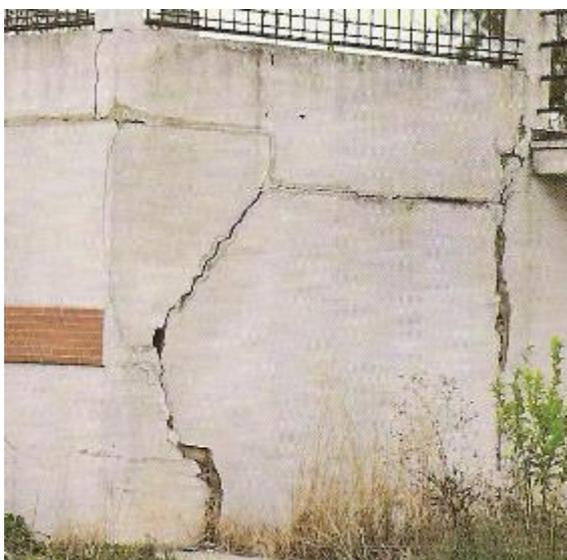
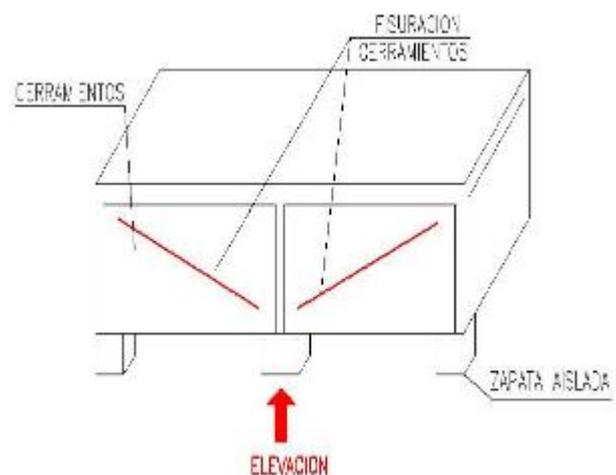
Elevación del terreno sobre una zapata

Fuente: Internet Asiento de una zapata medianera

Esta patología, típica de los terrenos expansivos y que no se debe confundir con el asiento que ocasionan las zapatas laterales, se manifiesta en los cerramientos a través de grietas que se alejan de forma ascendente desde la zapata que se ha elevado.

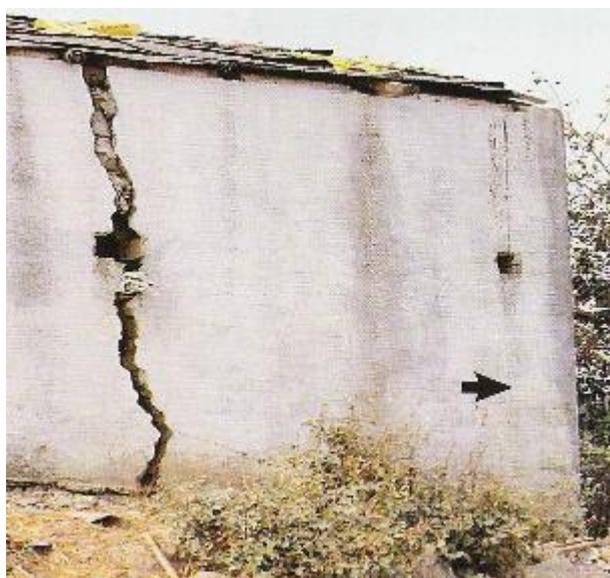
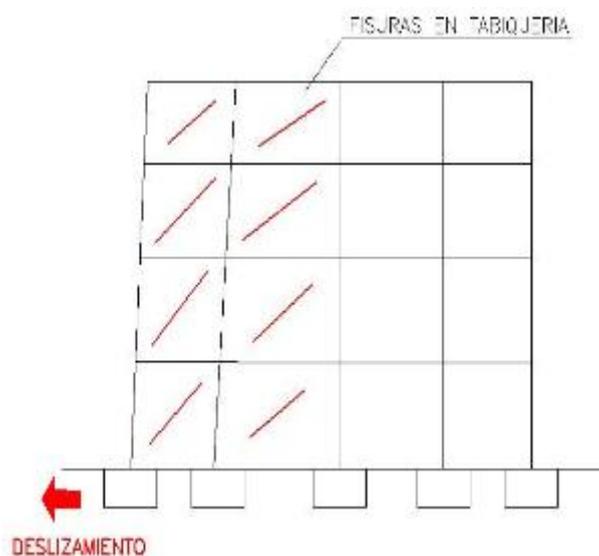
Deslizamiento del terreno

Fuente : Internet lesión en fachada por deslizamiento del terrenos

Cuando una estructura es poco rígida y se produce un deslizamiento del terreno, los cerramientos tienen que absorber parte de este desplazamiento, y al no tener resistencia suficiente parten con fisuras de tracción diagonal. Esta fisuración no debe confundirse con la del asiento de un cimiento de zanja corrida, ya que en el deslizamiento la grieta crece desde la base del muro hacia arriba, y en el asiento es a la inversa.

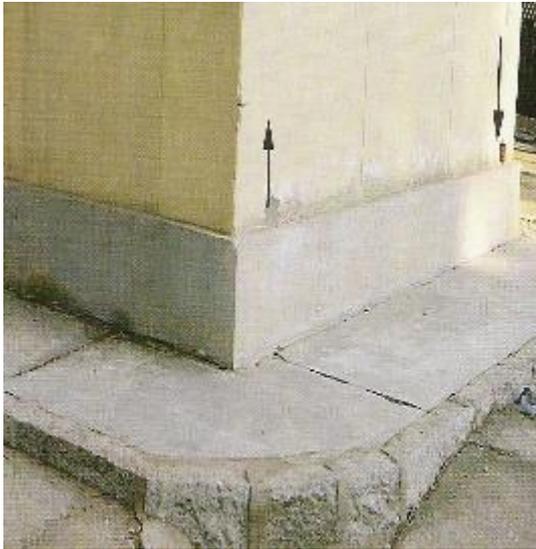
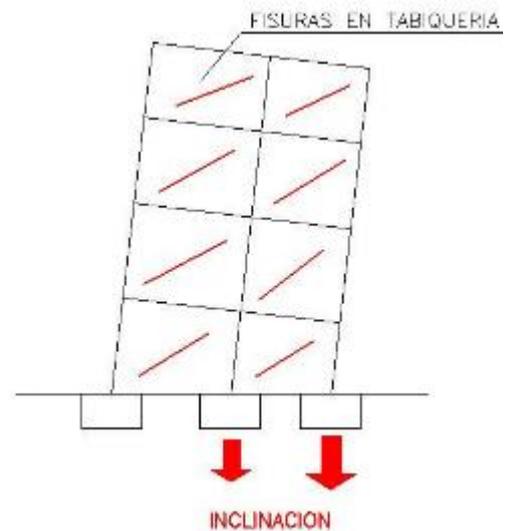
Los edificios pueden inclinarse durante su construcción o durante su vida útil. Dependiendo de la gravedad de la inclinación pueden aparecer fisuras en los cerramientos o incluso llegar a la rotura de las piezas estructurales.

Fuente: Internet Asiento con inclinación de edificación.

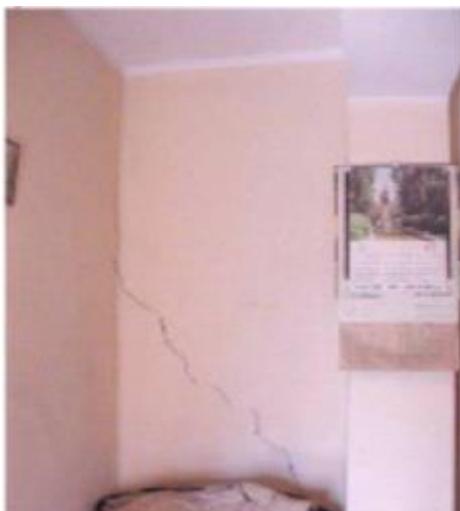
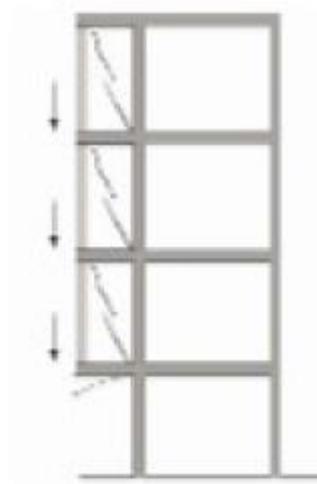
Acumulación de cargas en voladizos

Las tabiquerías o fachadas que descansan sobre forjados que acaban en voladizos, transmiten las cargas sobre los mismos que se van acumulando hacia los forjados inferiores. Esto produce lesiones en tabiquerías o fachadas los cuales se deforman por acumulación de cargas.

Las fisuras forman un ángulo a 45° con el forjado, se trata de lesiones de carácter leve, aunque requiere seguimiento.

Fuente: IVE lesión por acumulación de cargas en voladizos

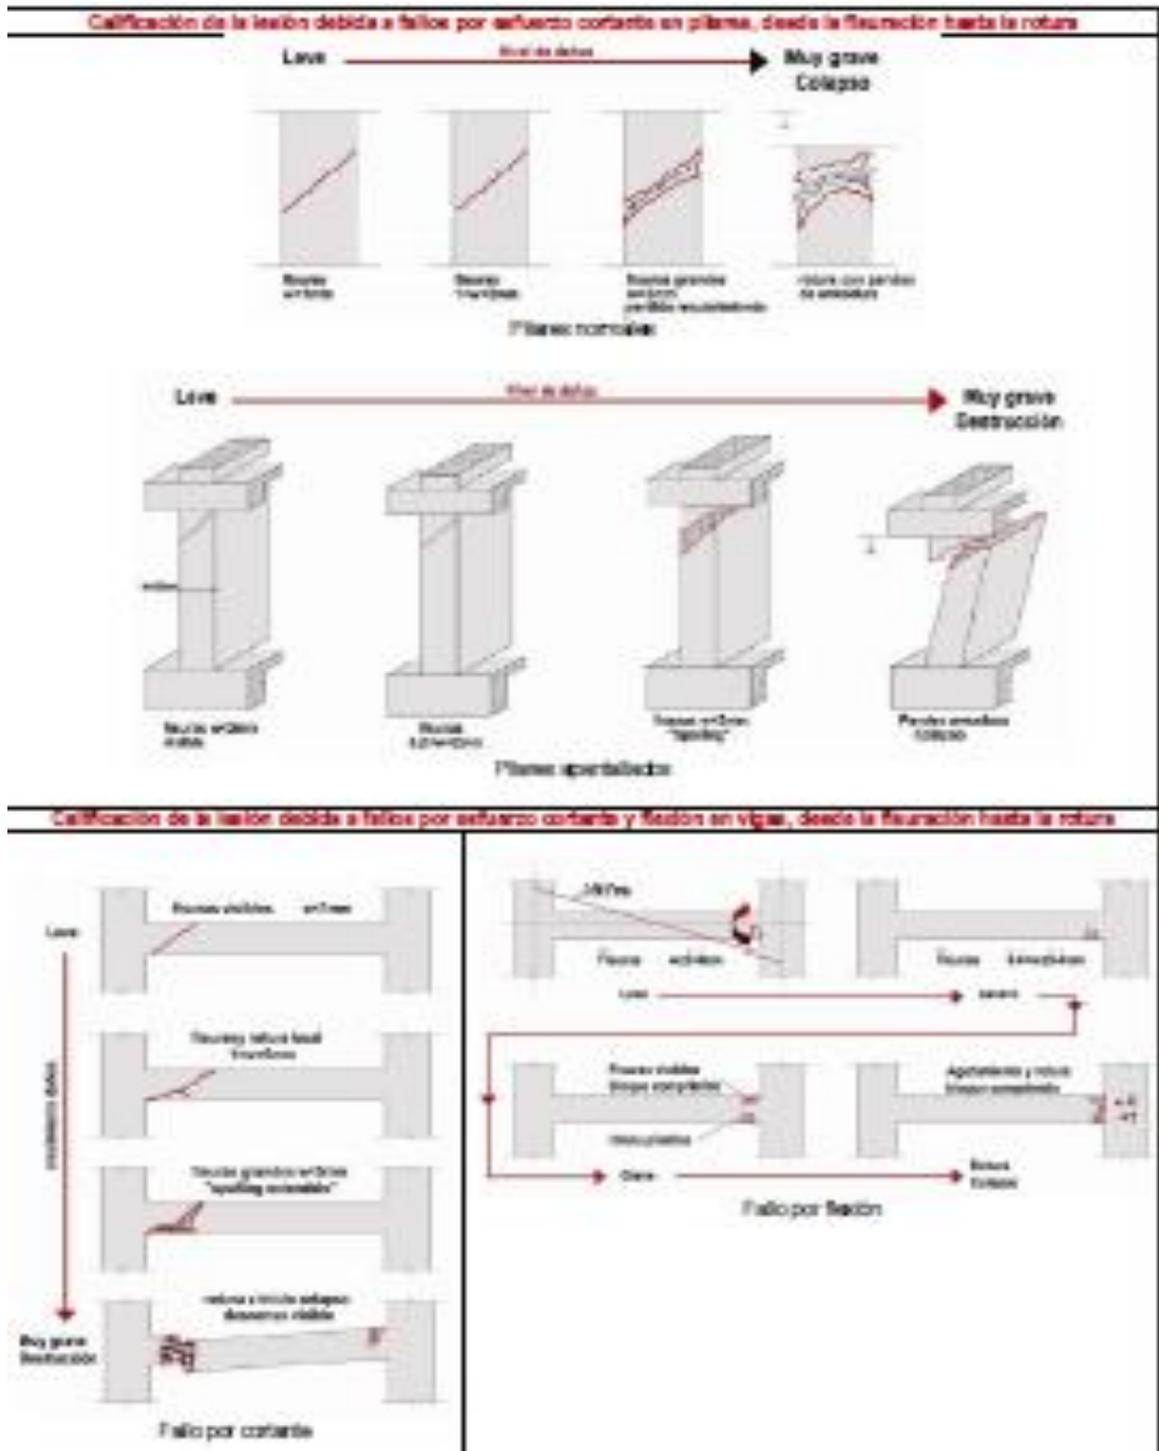
**Criterios de evaluación**

Fuente : IVE Criterios para catalogar la gravedad de una lesión

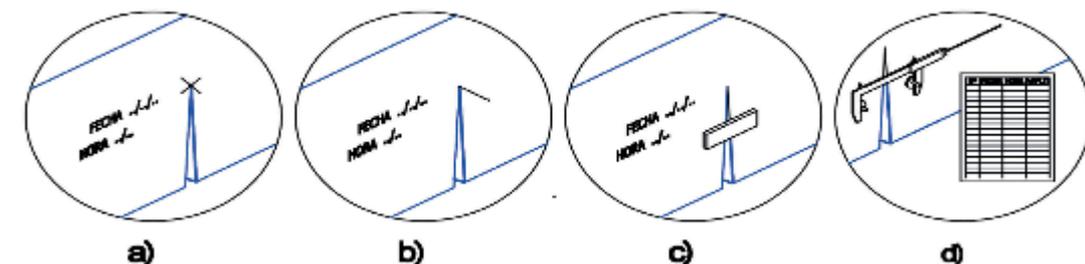
En la imagen siguiente se muestran algunas de estos procedimientos.

Fuente: Manual de Bombero de Acceso. IVASPE

Para comprobar la evolución de una fisura o grieta desde un punto de vista de la urgencia, podemos utilizar los procedimientos siguientes:
