## **GUIA DE MÈTODE IDENTIFICACIÓ DE LESIONS EN EDIFICACIONS**

GM EC 02      Full núm. 2  
Data original: Setembre 2018  
Data de revisió:

**GM EC 02 - GUIA DE MÈTODE – IDENTIFICACIÓ DE LESIONS**

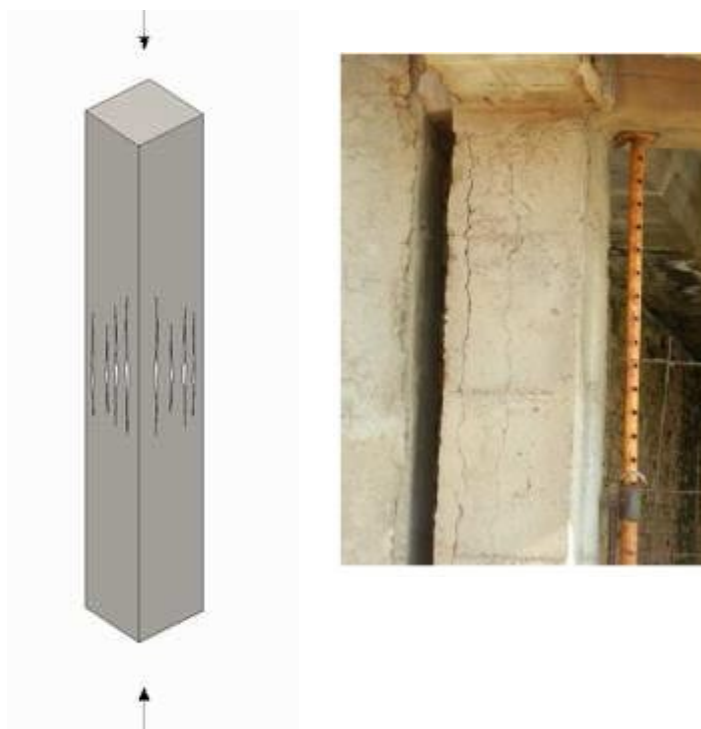
Sotmeses a esforços axials forts i moments flectors reduïts. Es caracteritzen per fissures verticals que segueixen la direcció de les armadures principals. Són fissures d'ample reduït i difícils de percebre. Se solen concentrar en el terç superior del pilar, que és on sol tindre menys resistència i on augmenten les fissures, en el cap dels pilars.

Aquest tipus de lesió és de caràcter molt greu, ja que indica que la capacitat resistent de l'element està pràcticament esgotada, per la qual cosa el col·lapse pot sobrevindre d'una manera brusca.

Font: Institut Valencià de l'Edificació

És aconsellable dur a terme una acció d'apuntament urgent: l'acció més fàcil seria amb puntals metàl·lics pròxims als encontres, per a alliberar de càrregues el pilar GM EC 03.1.

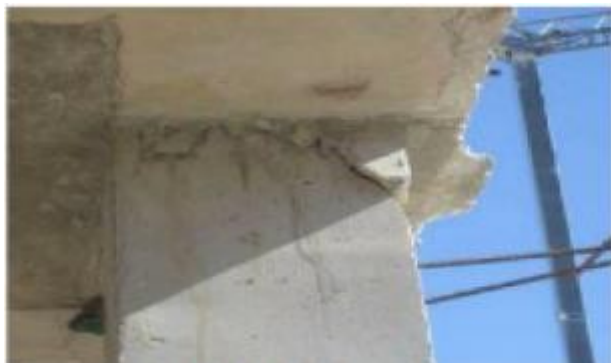
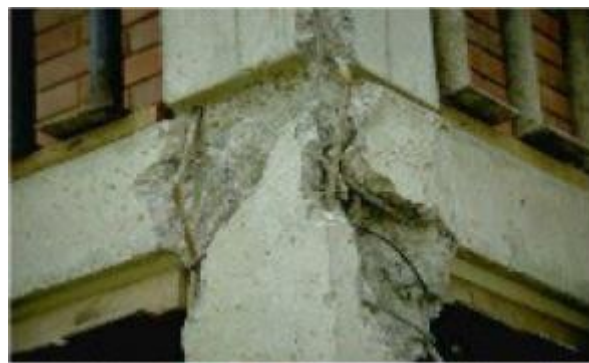
Fissures longitudinals en el cap dels pilars o en el mateix nuc, en forma de fissuració molt fina paral·lela a la direcció del pilar i no superposada a les armadures.

Les causes probables d'aquesta lesió ser poden la falta local de resistència del formigó o la falta d'armadura transversal en el cap del pilar.

Depenent del grau d'evolució de la lesió es pot considerar greu si hi ha pèrdua de secció o lleu si està en un grau incipient.

Font: Institut Valencià de l'Edificació

És aconsellable dur a terme una acció d'apuntament urgent: l'acció més fàcil seria amb puntals metàl·lics pròxims als encontres, per a alliberar de càrregues el pilar GM EC 03.1.

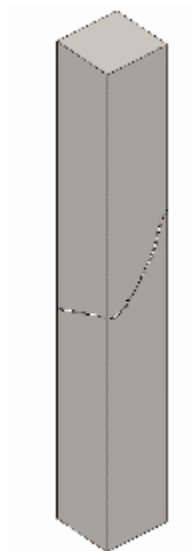
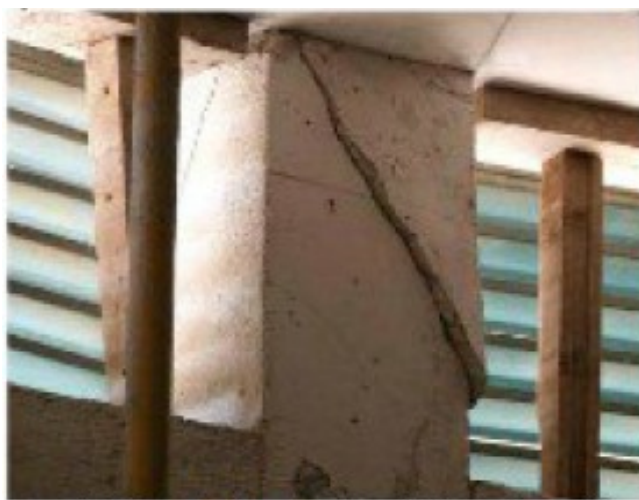
desproveïts d'armadures transversals suficients i sotmesos a esforços tangencials. Poden arribar a desplaçar una part del pilar sobre una altra en estats avançats

Tenen la consideració de molt greus, comporten accions immediates d'evacuació i estabilització, en principi GM EC 03.1.

Font: Institut Valencià de l'Edificació

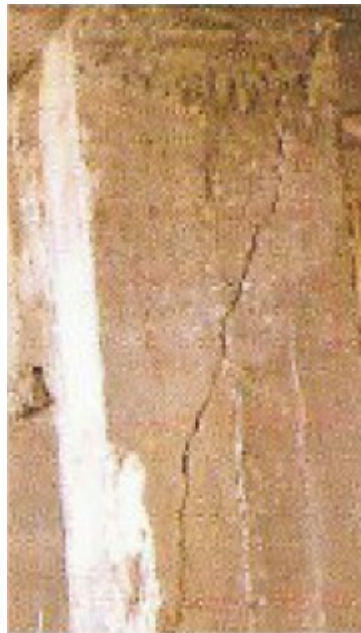
En general aquest tipus de fissures són poc acusades, amb un ample inferior a 0,05 mm, i es consideren com l'inici d'una fallada estructural, per això es consideren greus.

Font: Institut Valencià de l'Edificació

Comporten accions immediates d'evacuació en una fase avançada de la lesió i estabilització, en principi GM EC 03.1.

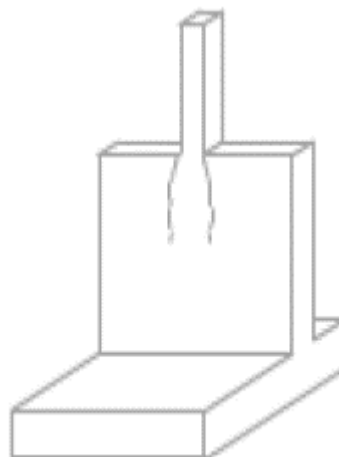
Les fissures apareixeran de forma vertical, localitzades en les zones d'unions amb els pilars. La causa probable serà la secció insuficient d'armadura per a transmetre els esforços que es produeixen en la zona de flexocompressió del pilar al mur.

Font: Institut Valencià de l'Edificació

Per a determinar el grau d'importància caldrà observar el grau d'evolució, per tant caldrà fer un seguiment de l'evolució de la lesió.

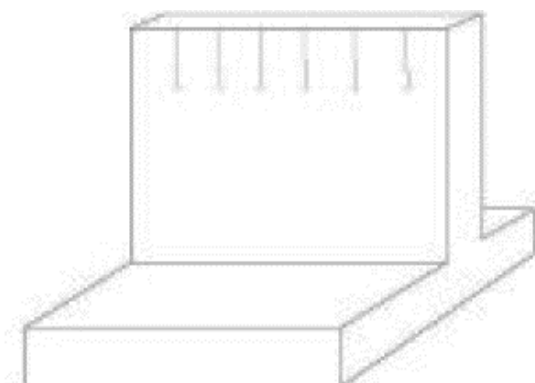
La fissuració vertical en murs per retracció hidràulica se sol produir en zones altes del mur, amb màxima obertura en la coronació decreixent a mesura que baixa. Es poden considerar de caràcter lleu, ja que no comprometen l'estabilitat a curt i mitjà termini. Amb el temps pot comprometre la durabilitat de l'element.

Font: Internet Retracció hidràulica

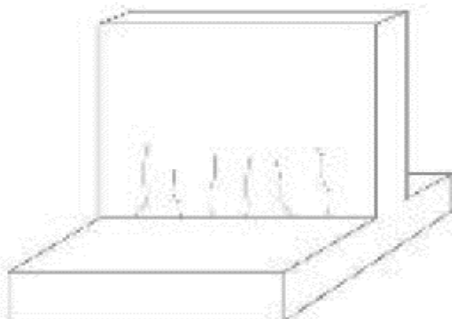
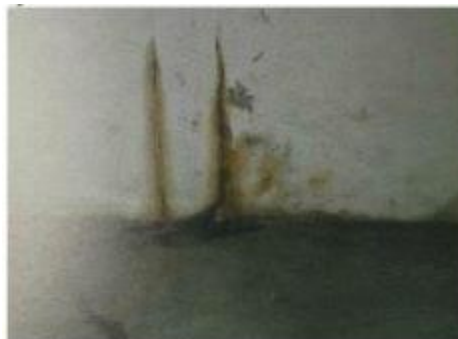
Font: IVE Retracció tèrmica

En principi, en aquest tipus de lesions de caràcter lleu no farem cap acció, més que en tot cas fer un seguiment a curt termini per a veure la seua evolució i derivar a professionals de la construcció.

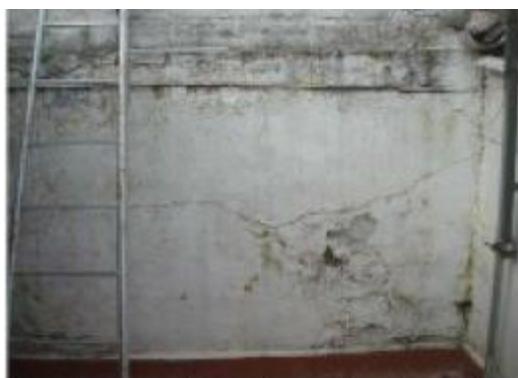
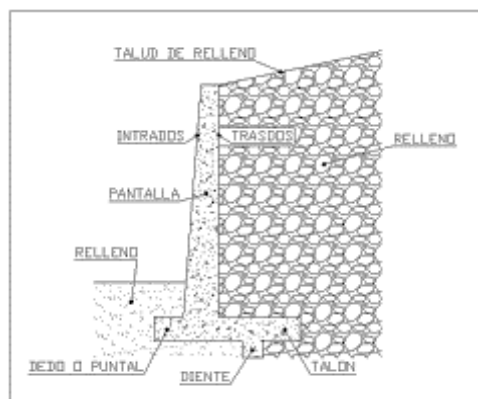
Es localitzen en l'intradós dels murs que contenen terres, i poden anar acompanyades de taques d'humitat. La causa possible de la lesió és l'empenyiment excessiu en l'extradós del mur degut a:

- Estimació errònia de l'empenyiment
- Acumulació d'aigua en l'extradós
- Ascens del nivell freàtic

Font: IVE Fissures horitzontals per falta de resistència a flexió

Com a solució per a contrarestar els empenyiments de les terres es pot fer algun apuntalament oblic GM EC 03.3 o GM EC 03.4.

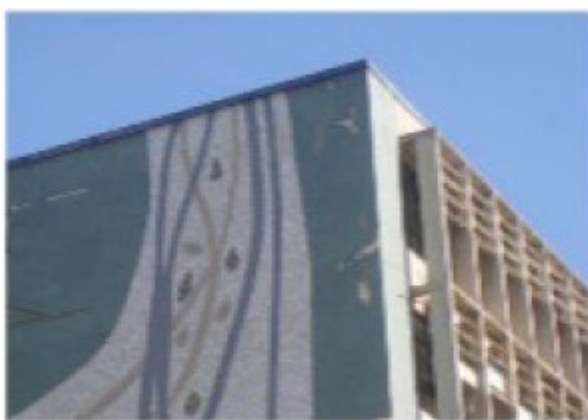
Poden aparèixer clevills en les unions dels diferents elements de la coberta com ara faldons, capcers, ràfecs, angles de murs o ampits com a conseqüència de deformacions de bigues i forjats de coberta.

Font: IVE Fissures horitzontals per deformació de forjat de coberta

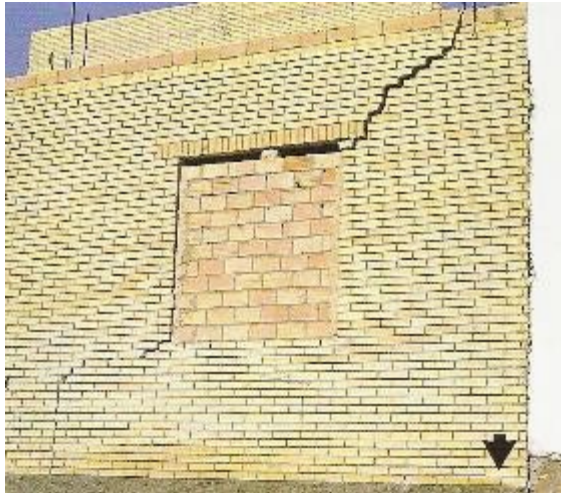
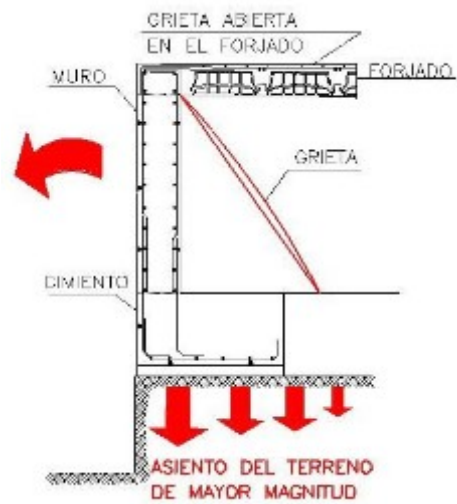
Assentament de fonaments acantonat

En la majoria de les ocasions són conseqüència dels assentaments que es produeixen en el terreny: a vegades són produïts per obres de reforma, excavacions, etc. que deixen descalçats els fonaments, o bé poden ser perquè el terreny on s'assenta part dels fonaments cedeix una mica i genera traccions descendents que fissuren els murs amb clevills inclinats quan l'assentament està acantonat, o clevills parabòlics quan està més centrat. El terreny també pot produir elevacions i exercir pressió ascendent sobre els fonaments, o es poden produir lliscaments, en veurem alguns exemples.

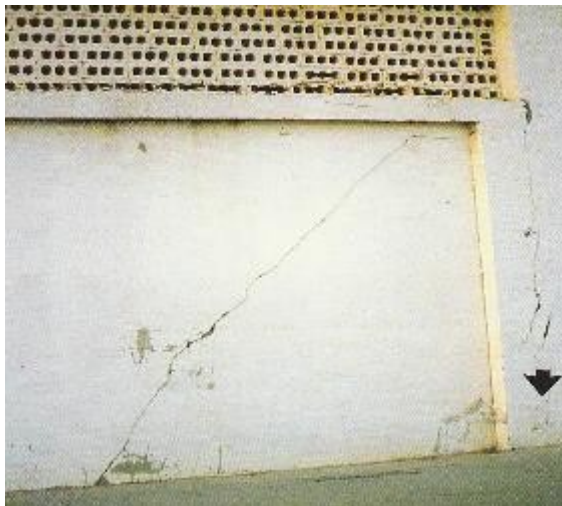
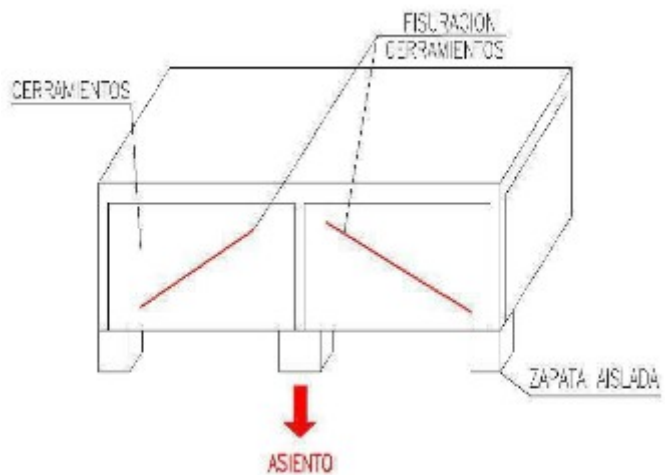
Assentament centrat

Exemple sabata aïllada (tancament no estructural)

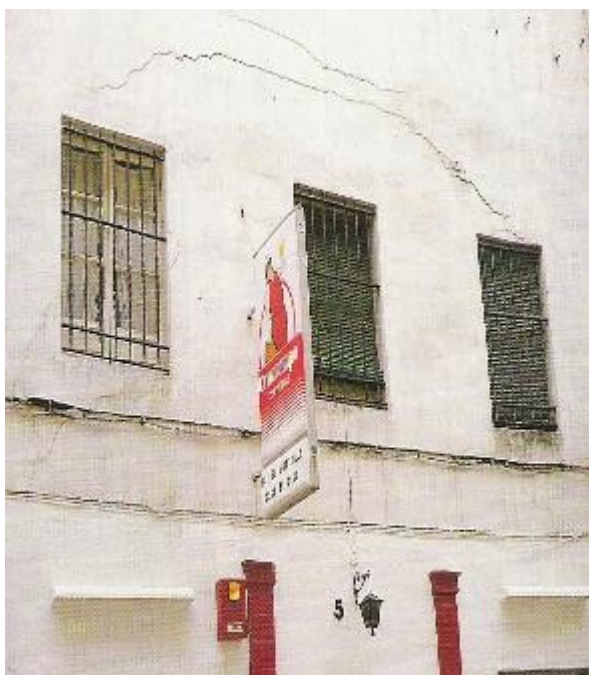
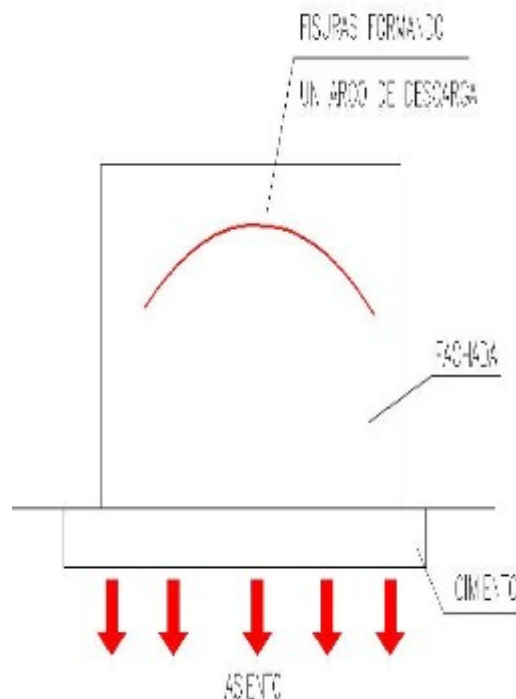
Assentament central d'un mur en façana

Exemple sabata contínua

Són només alguns exemples significatius de lesions en murs, cada cas requereix un estudi de si és necessari apuntalar o no; en general, seran combinacions d'apuntalaments oblics per a evitar caigudes de murs i verticals per als suports de forjats o bigues en murs. GM EC 03.1 o GM EC 03.3.

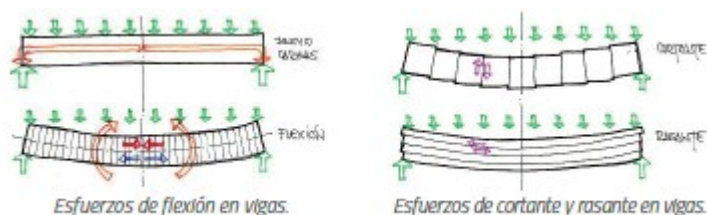
En les bigues hi ha zones flexionades, altres de comprimides i prop dels suports pateix esforços tallants. En la imatge següent veiem com treballen les bigues.

Font: Manual del bomber IVASPE

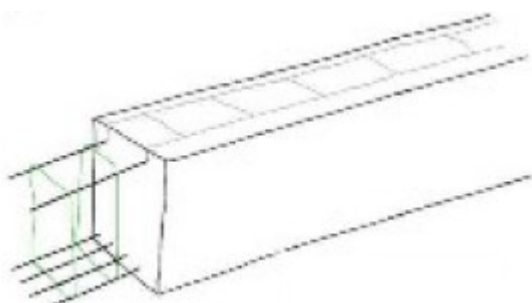
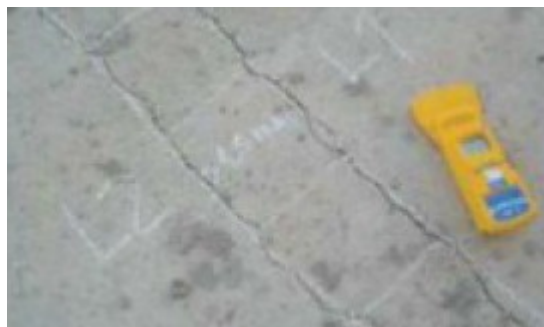
Tenen un origen físic, no mecànic, i es presenten en la cara superior de la biga marcant la posició de l'armadura principal, així com fissures transversals dels estreps. Aquest tipus de fissures apareix en bigues de cantell considerable, on l'armadura impedeix l'assentament del formigó. Són fissures amples però poc profundes. Són de caràcter lleu i afecten la durabilitat de l'element.

Font: Institut Valencià de l'Edificació

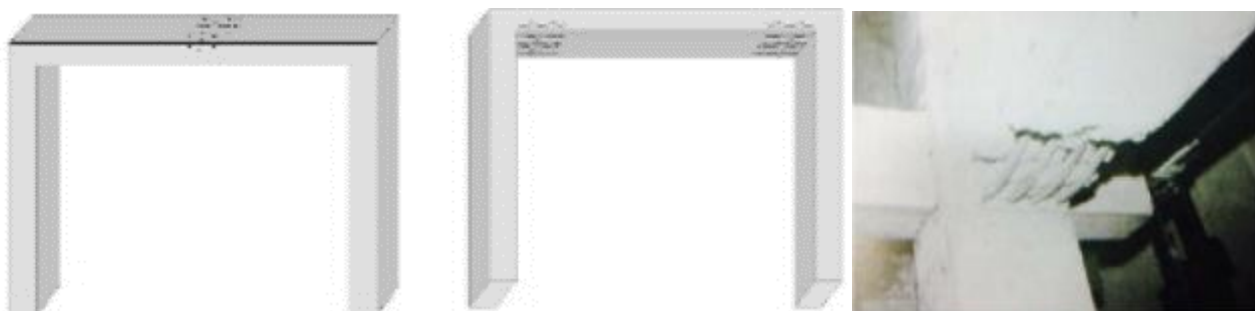
Són fissures longitudinals que es localitzen en la cara superior de la part central de la biga o en la cara inferior pròxima als suports, sense marcar les armadures com les anteriors. La causa possible és la falta de resistència a compressió per:

- Cara superior per falta d'armadura en la zona.
- Cara inferior per elevats moments negatius i gran quantitat d'armadura que sotmeten el formigó a tensions que no suporta; com a conseqüència es desprenen peces i les barres de les armadures vincen.

Aquesta lesió té la consideració de greu, es pot produir de forma instantània. Es farà un seguiment per a veure l'evolució, si es decideix apuntalar amb GM EC 03.1 GM EC 03.2.

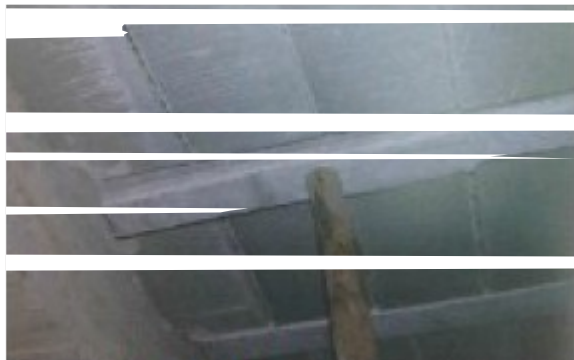
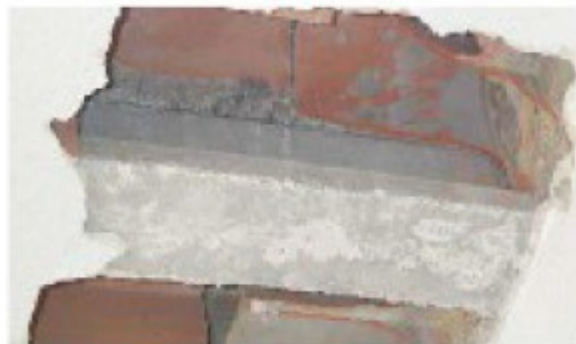
Es produeixen per les tensions tangencials que suporten les bigues com a conseqüència de la tendència al lliscament entre fibres en la mateixa direcció i sentits oposats. La ubicació d'aquestes lesions és molt diversa: poden aparèixer en la unió de formigons de diferents edats, en la unió de bigues invertides entre dues fases de formigonada o en la unió de l'ànima i l'ala d'una biga.

Font: Institut Valencià de l'Edificació

Es farà seguiment de l'evolució i apuntament si és el cas, GM EC 03.1 o GM EC 03.2

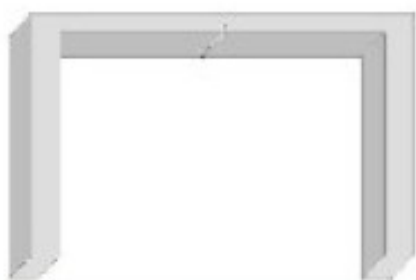
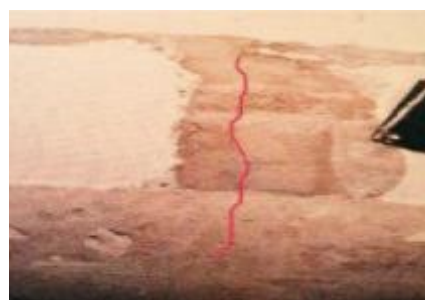
Aquestes lesions es produeixen per falta d'armadura a tracció, i es localitzen en la cara inferior de la part central de la biga i en la cara superior, prop dels angles. Són perpendiculars a la direcció de les bigues. Els assentaments d'una part dels fonaments poden provocar aquest tipus de lesions.

Font: IVE Lesió en cara inferior

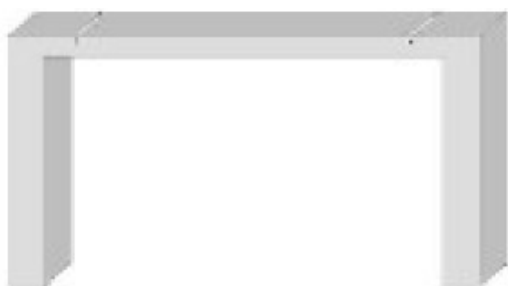
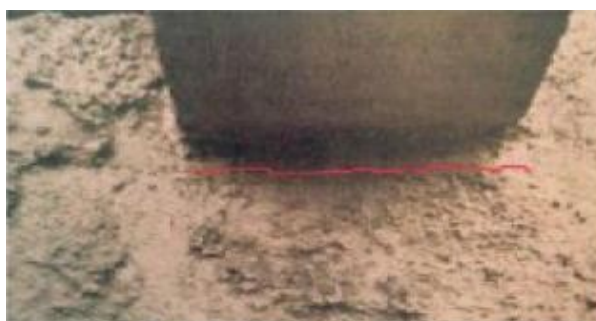
Amb més quantitat d'armadura les fissures seran diverses i fines, amb escassetat apareixerà una sola fissura d'obertura major. Tenen caràcter greu, es pot produir el trencament fràgil amb escassetat d'armadura; si es disposa de més armadura la lesió pot tindre més capacitat d'avís.

Font: IVE Lesió en cara superior

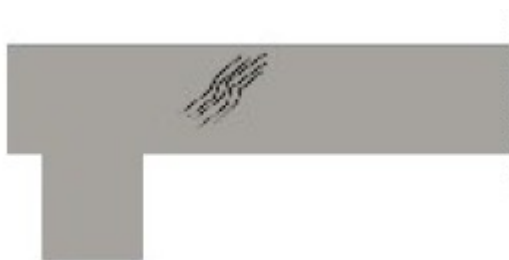
Font: IVE Per compressió obliqua de l'ànima de la biga

Fissures localitzades en la cara lateral de la biga progressant cap a les armadures fins als angles amb els pilars. Actuen sobre l'element amb una inclinació de 45°.

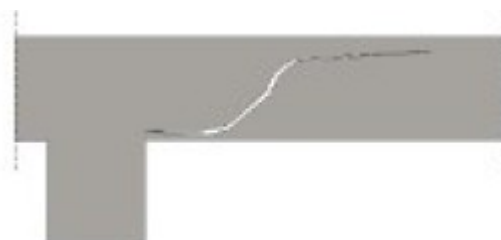
Font: IVE Per fallada de l'ancoratge de l'armadura transversal

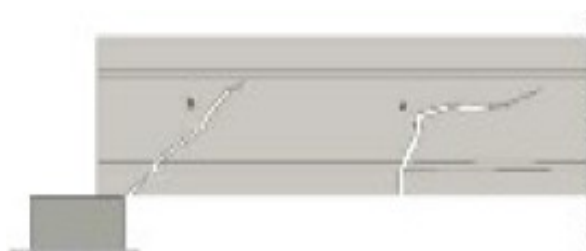
Font: IVE Per esgotament per tracció de l'armadura transversal

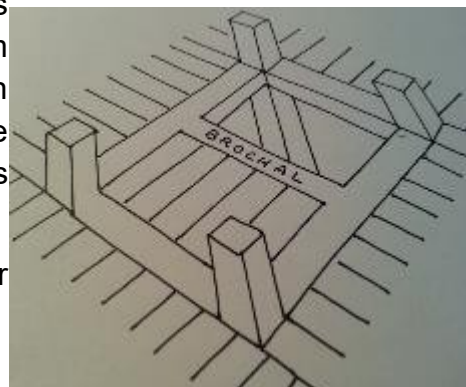
Font: Internet Imatge d'un jou

Fissures inclinades localitzades en totes les cares laterals d'aquestes, seguint sempre un eix de 45° al seu eix, com un traçat helicoïdal. Aquestes lesions són freqüents en estructures on hi ha jous (element estructural lineal que salva una distància entre bigues), en pòrtics de llums descompensades, congells de vora i voladissos.

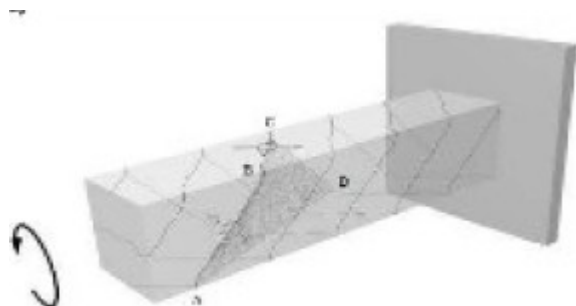
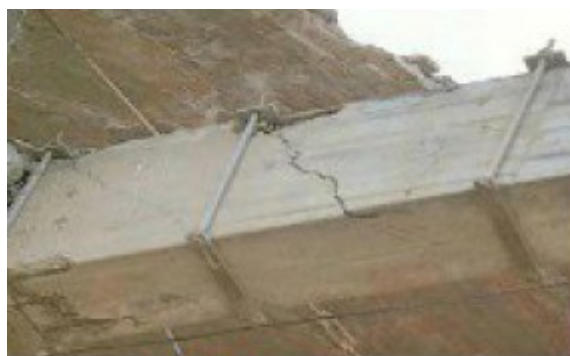
La causa probable és l'esgotament de l'element per esforç de torsió, i té caràcter greu.

Font: IVE Per esforç de torsió

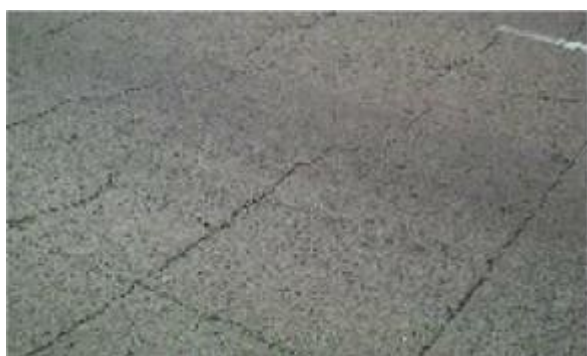
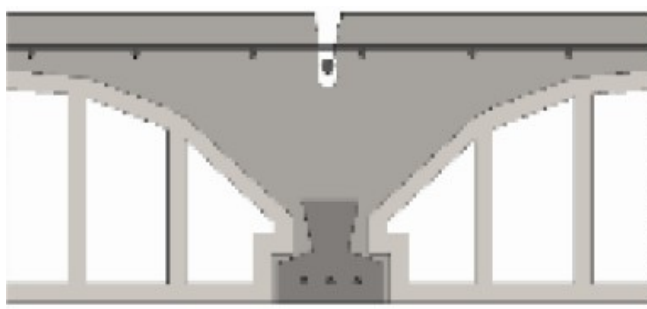
Figuració en mapa en la cara superior dels forjats seguint la direcció de la malla nervada en els forjats reticulars i paral·leles a les biguetes en unidireccionals seguint els negatius. Aquestes fissures apareixen durant l'execució; en el procés d'assentament del formigó, les armadures coarten aquest assentament. Generalment són fissures amples, però poc profundes.

Font: IVE Fissures assentament plàstic en forjat reticular i unidireccional

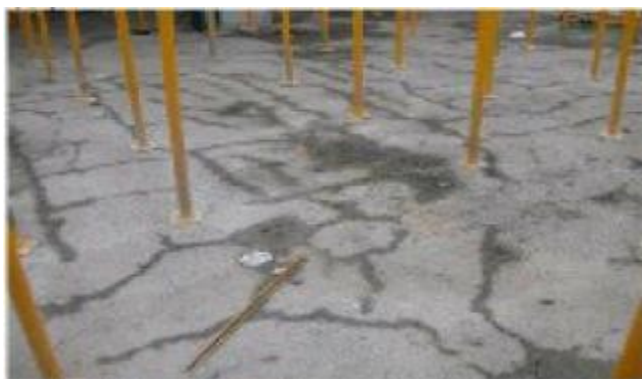
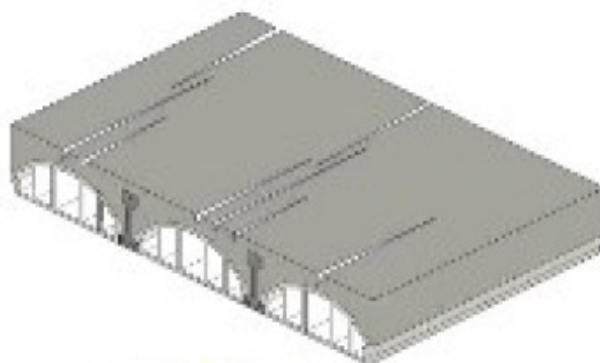
Són fissures de caràcter lleu i tenen poca incidència a nivell estructural, però convé esmentar-les perquè no es confonguin amb altres de més importància.

Font: IVE Retracció hidràulica en forjat reticular i unidireccional

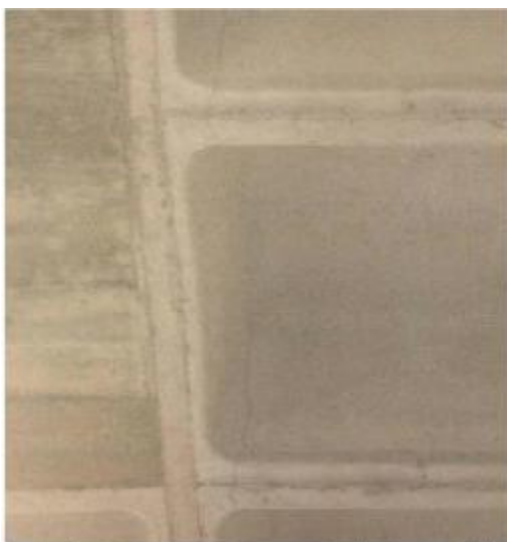
Font: IVE Retracció tèrmica en forjat reticular

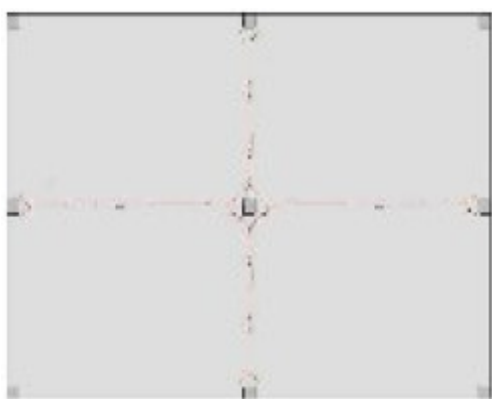
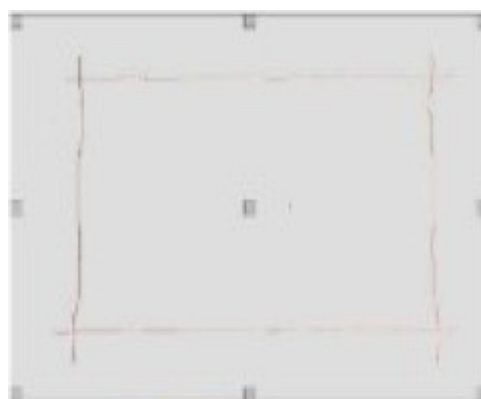
- Cara superior: El la línia d'eix dels pilars que la sustenten. Pot provocar l'augment de les deformacions i aparéixer fissures en barandats.
- Cara inferior: l'xen dels cantons i avancen paral·leles a les vores; per aquestes fissures pot penetrar la humitat i corroir les armadures, que s'afebleixen, i augmentar així la gravetat de la lesió.

La gravetat de la lesió dependrà de la quantitat d'armadura de què dispose: si és escassa el trencament és més ràpid i greu.

Font: IVE Lesió en losa per falta de resistència a flexió cara superior i inferior

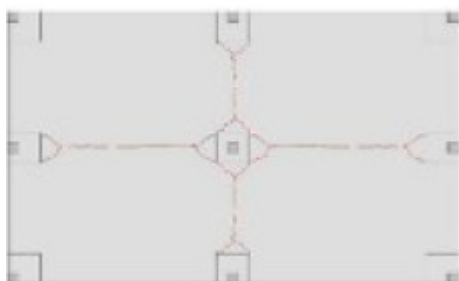
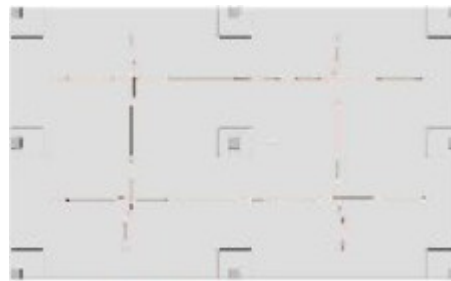
Veiem la mateixa lesió per falta de resistència a flexió en un forjat reticular, s'observa que es manifesta de manera molt similar. La consideració d'aquesta lesió és greu. Com en la losa, dependrà de la quantia d'armadura perquè tinga una evolució més o menys ràpida.

Font: IVE Lesió en forjat reticular per falta de resistència a flexió cara superior i inferior

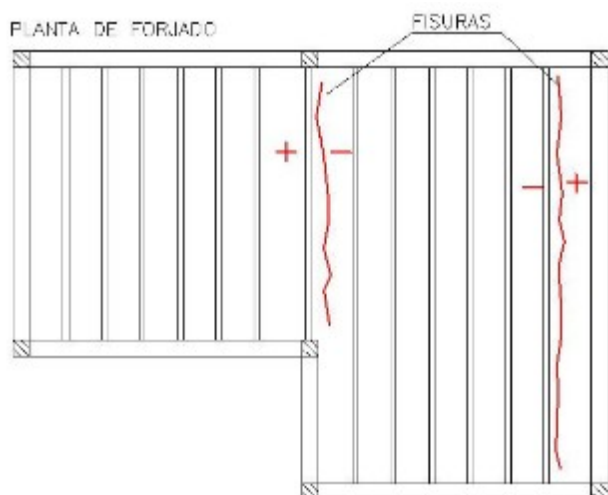
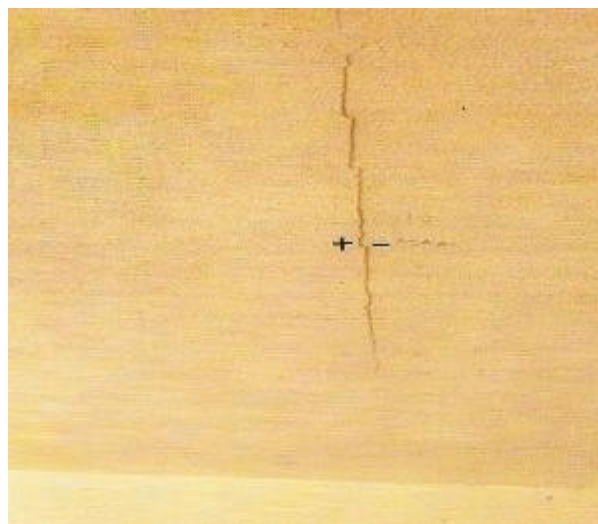
Fissures paral·leles a les biguetes en forjats unidireccionals produïdes per deformacions o flexions; es localitzen:

- En plans de cara inferior de les esteses de guix, per la càrrega diferencial entre biguetes, associada a una inexistència d'armadura de repartiment i a l'acció d'una càrrega lineal sobre una bigueta.
- En les proximitats a murs o congrells paral·lels a les biguetes en la cara inferior i superior, produïdes per flexió diferencial i associada a l'existència d'armadura de repartiment.

Aquestes fissures són tancades en diferents nivells i es van igualant a mesura que s'acosten als suports, sense arribar mai a tocar-los. Es poden considerar greus segons l'evolució.

Font: Internet Lesió en forjat unidireccional per falta d'armadura de repartiment

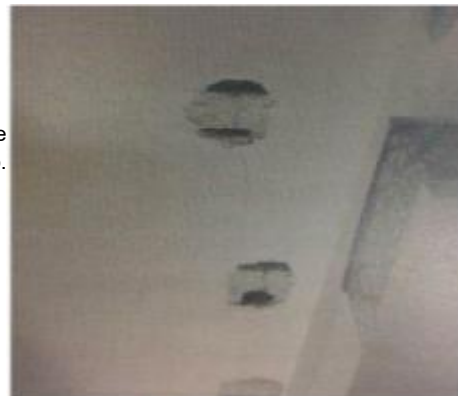
El grau de gravetat dependrà de les biguetes.

Font: Internet Lesió en forjat unidireccional per falta de resistència a flexió.

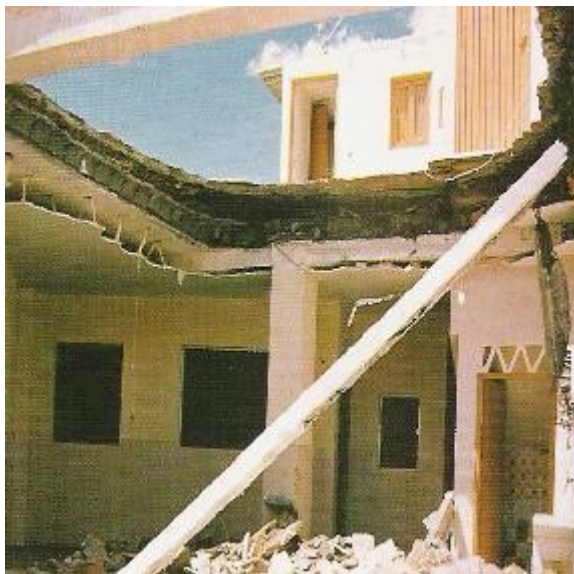
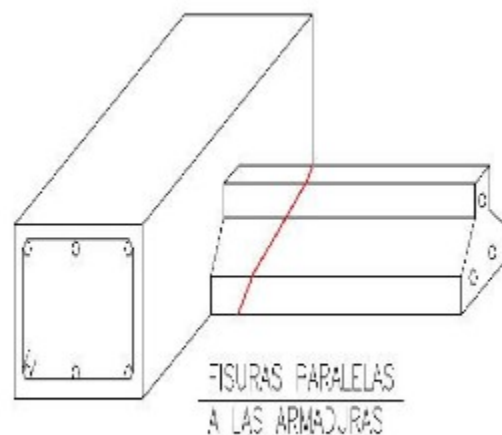
Fissures inclinades pròximes als encontres dels suports en els forjats per falta d'armadura a tallant; tenen una inclinació a 45°, són difícils d'observar i tenen poca capacitat d'avís.

Font: Internet Trencament per tallant d'un forjat reticular

Font: Internet Trencament per tallant d'un forjat unidireccional

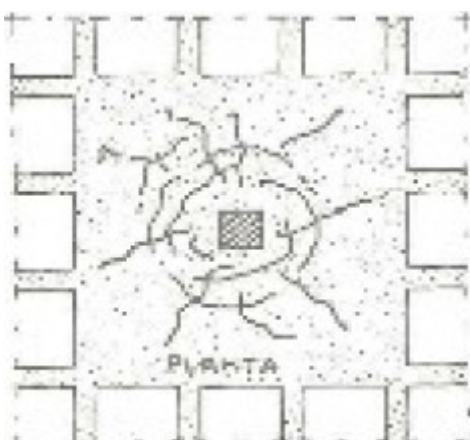
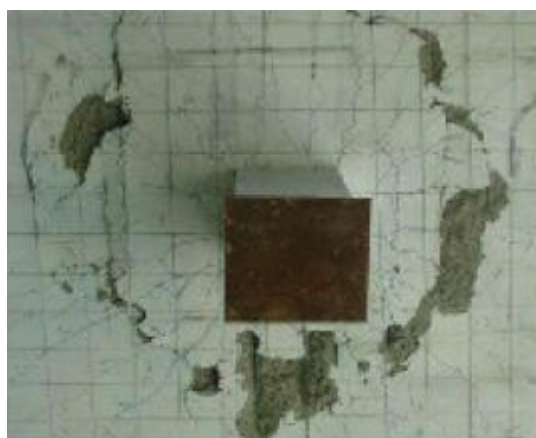
Es produeix en el forjat amb unes fissures circulars que envolten el forjat, visibles sobretot en la cara superior. La causa és per falta d'armadura transversal: són fissures molt fines i tancades amb aparença d'inofensives, que poden aparèixer també en bigues amples on descansen els pilars.

Tenen la consideració de molt greus, ja que el trencament és ràpid

Font: IVE Lesió en forjat per falta de resistència a punxament.

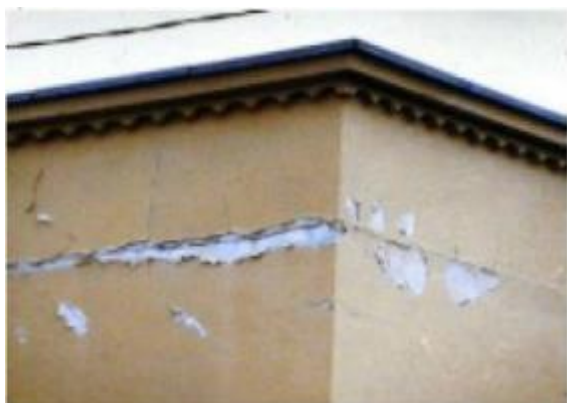
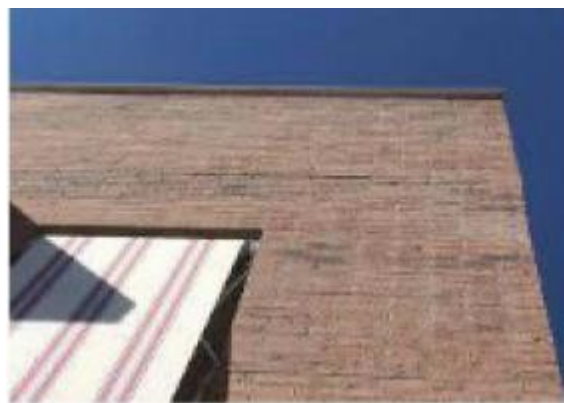
Els empenyiments horitzontals es produeixen com a conseqüència de les dilatacions que pateixen els forjats de coberta per les variacions tèrmiques: les façanes no els poden absorbir i apareixen unes fissures horitzontals en els encontres dels forjats de coberta amb les façanes.

Això ocorre si les juntes de dilatació són insuficients o inexistents: les fissures es poden produir en la unió del forjat amb l'ampit de façana o tancament, i són comuns als cantons.

Font: IVE Lesió en façanes per falta de resistència a flexió.

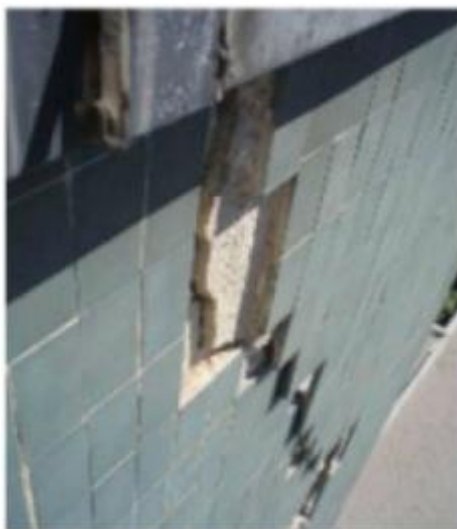
Les deformacions excessives dels elements horitzontals, com ara forjats o bigues on descansen els tancaments, poden provocar en aquests que hagen de suportar empenyiments a compressió per als quals no estan dissenyats, i apareixen llavors unes fissures amb una tendència vertical. Es localitzen en la meitat superior dels panys de façana.

Font: IVE Lesió en façanes per falta de resistència a compressió.

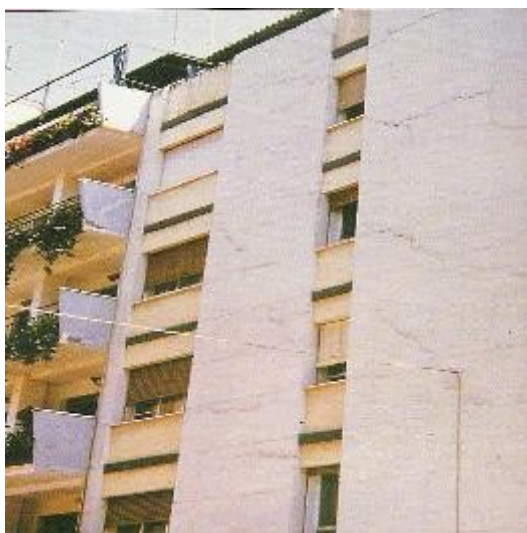
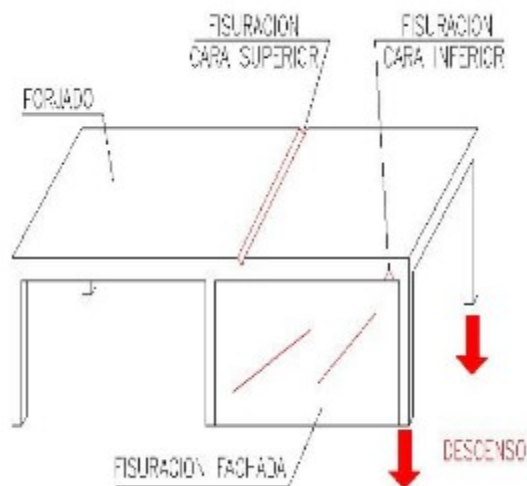
Assentament de sabata de mitgera

L'assentament d'una zona de la fonamentació pot provocar una fissuració amb una inclinació pròxima a 45° que sol aparèixer en barandats o façana; d'altra banda, aquest descens també pot provocar fissures obertes en els forjats, i també en la cara inferior d'aquests.

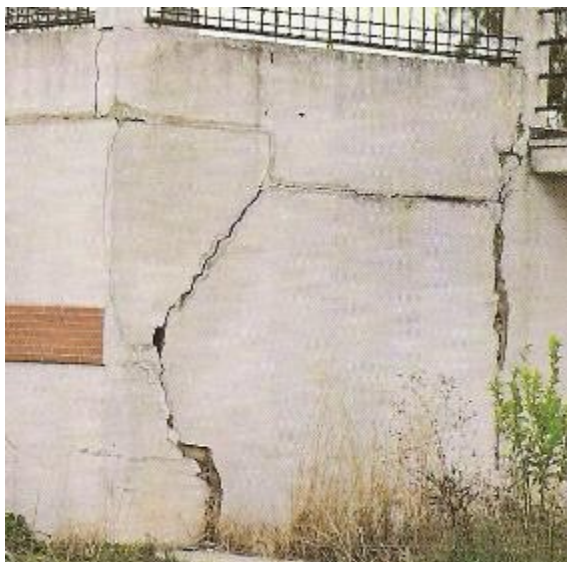
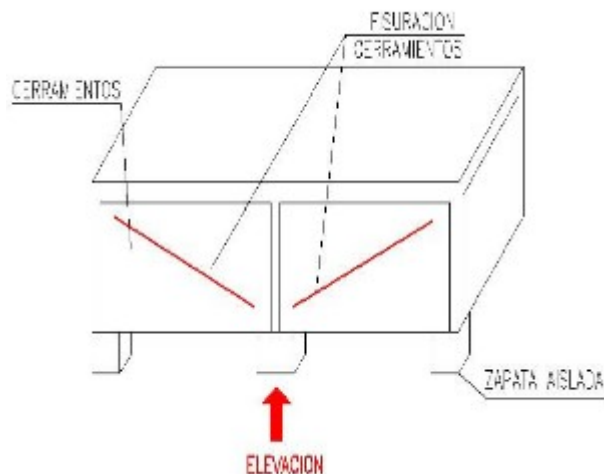
Elevació del terreny sobre una sabata

Font: Internet Assentament de sabata de mitgera

Aquesta patologia, típica dels terrenys expansius i que no s'ha de confondre amb l'assentament que ocasionen les sabates laterals, es manifesta en els tancaments mitjançant clevills que s'allunyen de forma ascendent des de la sabata que s'ha elevat.

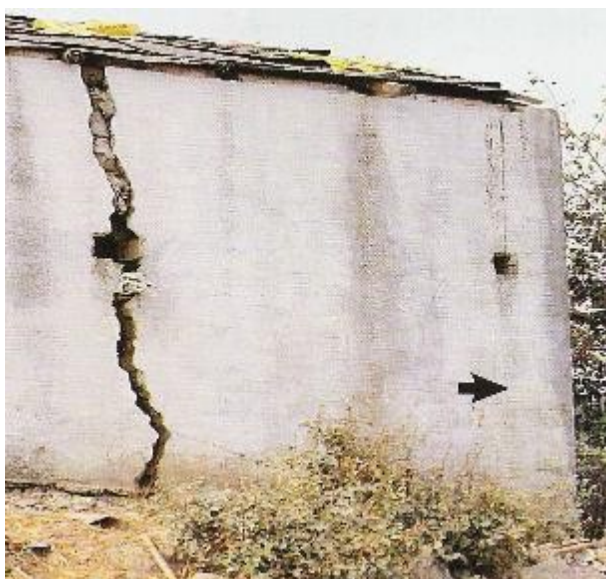
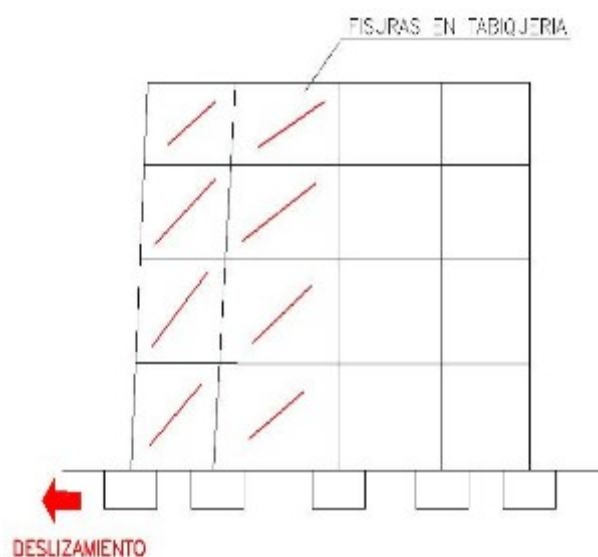
Lliscament del terreny

Font: Internet Lesió en façana per lliscament del terreny

Quan una estructura és poc rígida i es produeix un lliscament del terreny, els tancaments han d'absorbir part d'aquest desplaçament, i com que no tenen resistència

suficient, es parteixen amb fissures de tracció diagonal. Aquesta fissuració no s'ha de confondre amb la de l'assentament d'un fonament de rasa contínua, ja que en el lliscament el clevell creix des de la base del mur cap amunt, i en l'assentament és al revés.

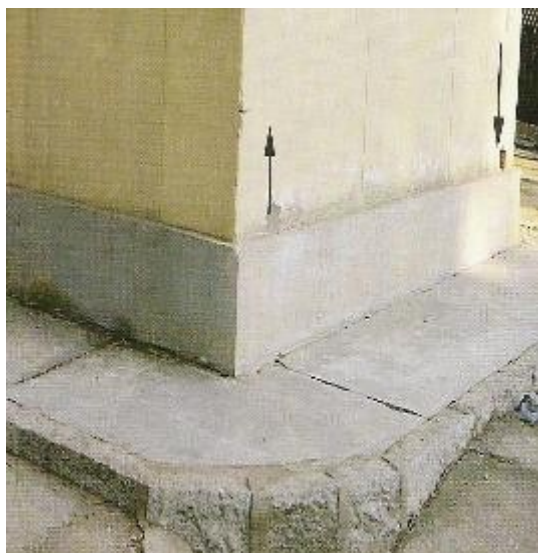
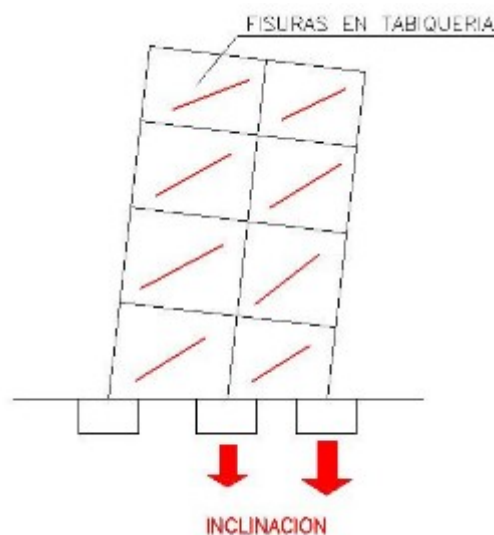
Inclinació d'un edifici per assentament

Els edificis poden inclinar-se durant la seua construcció o durant la seua vida útil. Depenent de la gravetat de la inclinació poden aparèixer fissures en els tancaments o fins i tot arribar al trencament de les peces estructurals

Font: Internet Assentament amb inclinació d'edificació

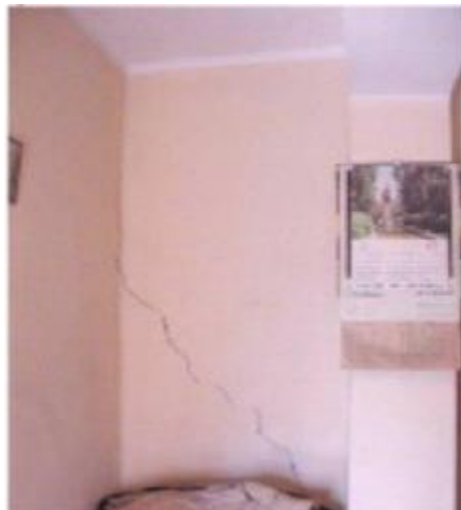
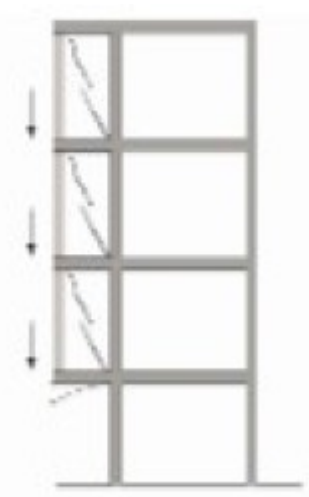
Els barandats o façanes que descansen sobre forjats que acaben en voladissos transmeten les càrregues sobre aquests, que es van acumulant cap als forjats inferiors. Això produeix lesions en barandats o façanes, que es deformen per acumulació de càrregues.

Les fissures formen un angle a  $45^\circ$  amb el forjat; es tracta de lesions de caràcter lleu, però requereix seguiment.

Font: IVE Lesió per acumulació de càrregues en voladissos

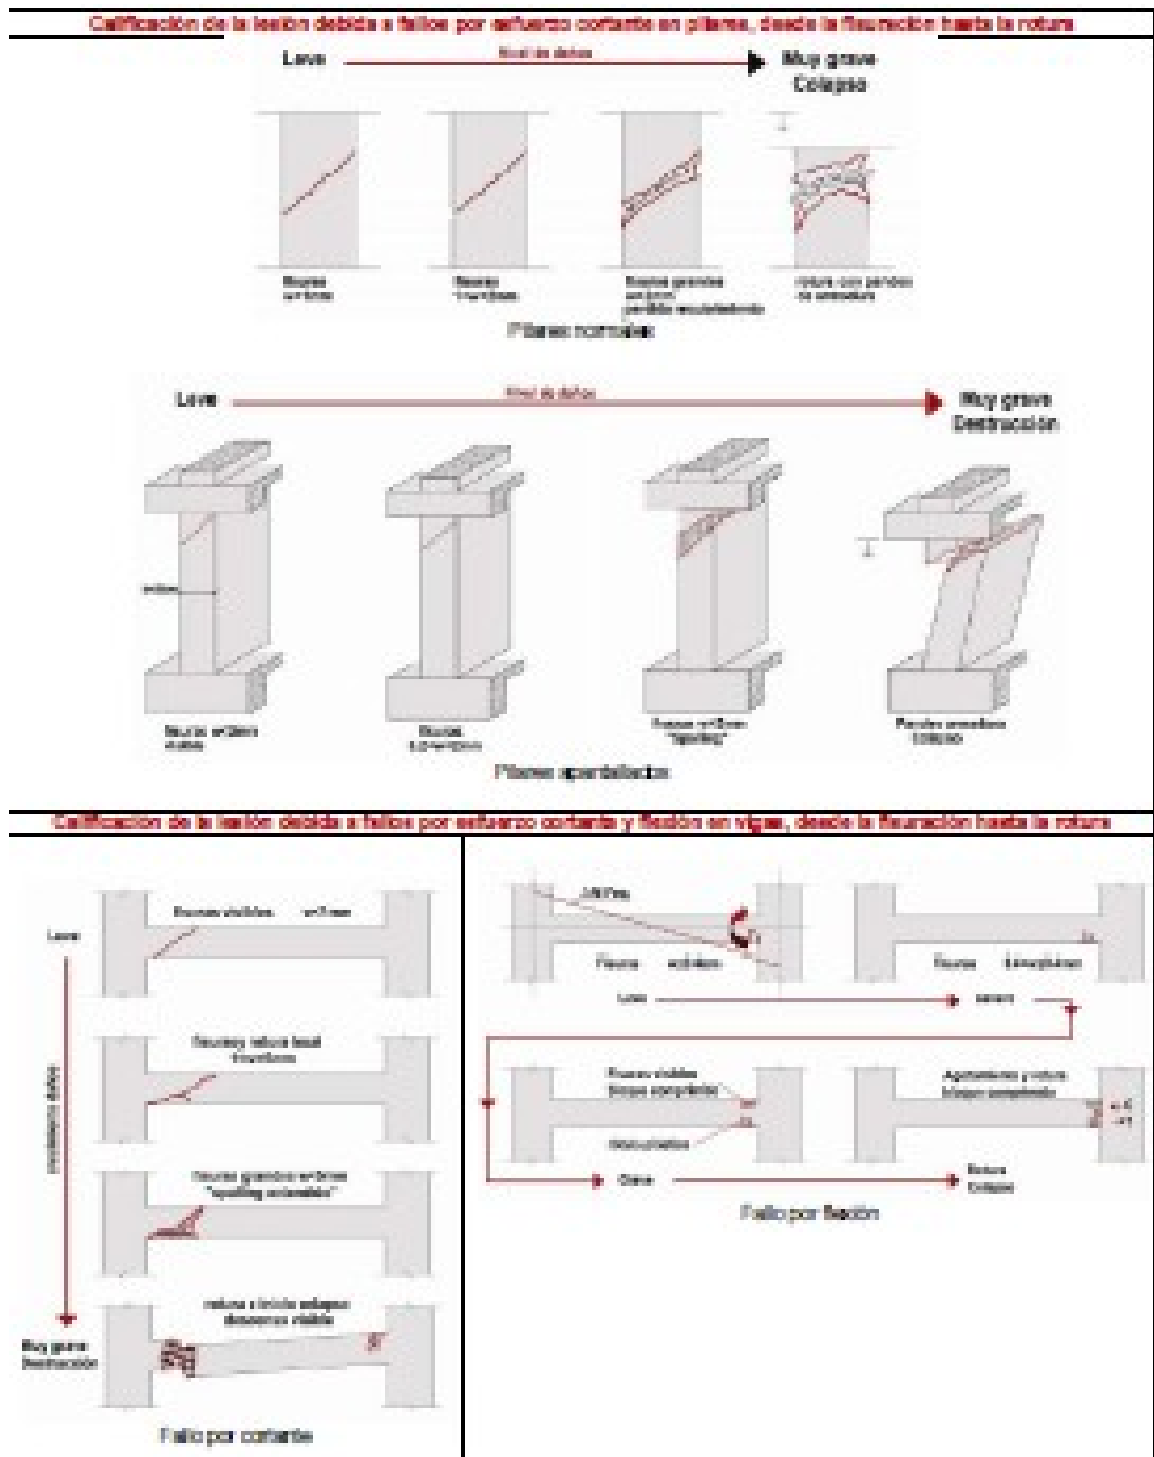
**Criteris d'avaluació**

Font: IVE Criteris per a catalogar la gravetat d'una lesió

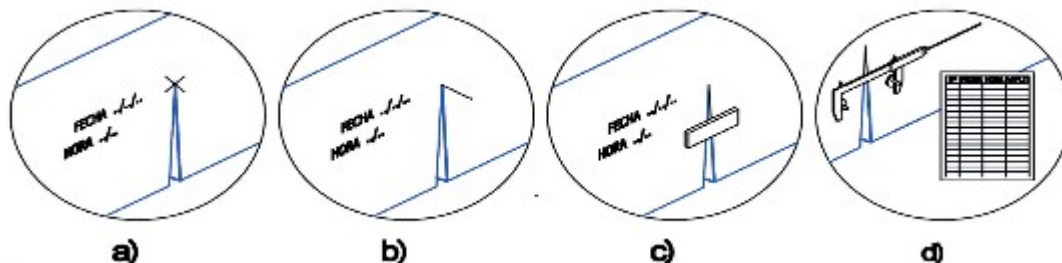
- Fer una marca amb un llapis de fuster o qualsevol element punxant en els extrems: si al cap d'un temps sobrepassa la marca, és senyal que hi ha evolució.
- Encaixar en la fissura la punta d'una agulla o qualsevol element punxant menut, com ara furgadents, etc.: si al cap d'un temps cau, és senyal que evoluciona.
- Fer uns testimonis d'algeps molt fins, de 2 o 3 mm de grossària, i col·locar-los transversalment en la fissura: si al cap d'un temps es trenquen, és senyal d'evolució.

En la imatge següent es mostren alguns d'aquests procediments.
