SUPUESTO 1

MEMORIA JUSTIFICATIVA PARA LA CONTRATACIÓN DE LAS OBRAS DE REHABILITACIÓN DE LAS CUBIERTAS DE LOS PARQUES DE VOLUNTARIOS DE AYORA, CHELVA Y SINARCAS

ANEXO 2 - DOCUMENTACIÓN GRÁFICA

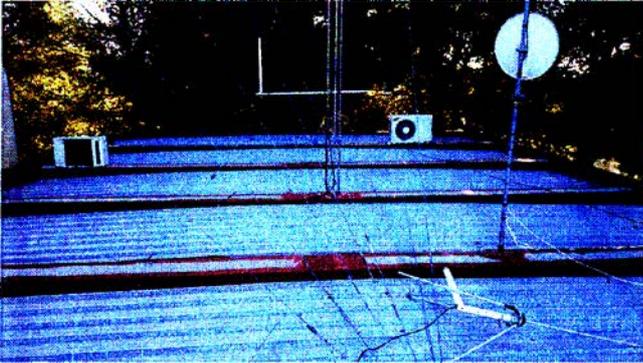
Ilustración 2: Cubierta sobre dependencias a doblar

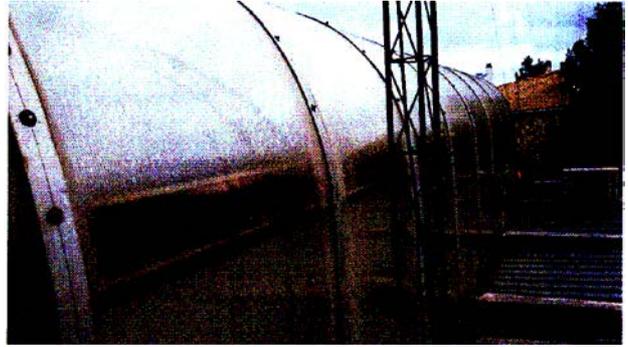
Ilustración 1: Lucemario a rehabilitar

Adicionalmente para el caso del lucernario de policarbonato que cubre el pasillo, distribuidor, se plantea una actuación similar, encaminada no solo a mejorar y sustituir los materiales deteriorados, sino también a modificar el sistema de cobertura e iluminación del mismo, de modo que se cuente con una solución más robusta y con una previsión de durabilidad mayor. La parte curva superior se elimina, cubriéndose con paneles de doble plancha, mientras que la iluminación se consigue por los laterales del lucernario.

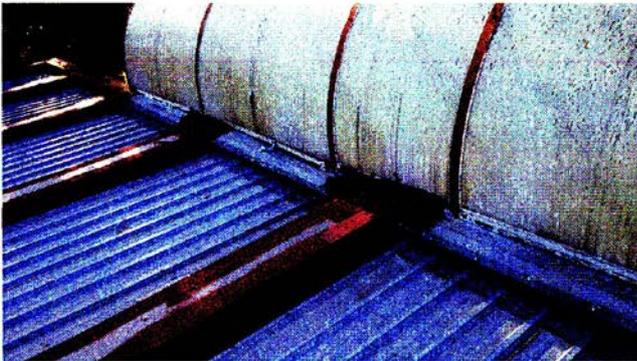
Ilustración 3: Detalle encuentro a resolver

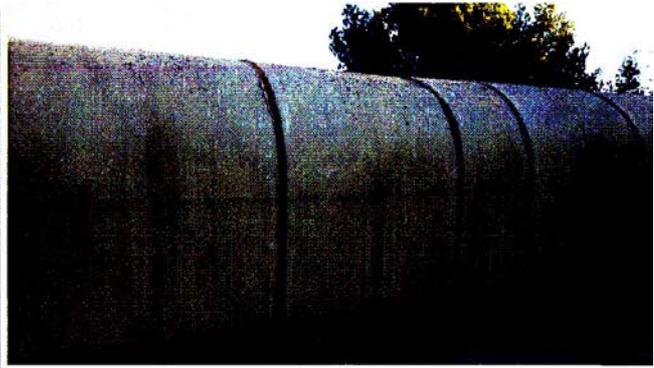
Ilustración 4: Lucemario deteriorado

sustentación del lucernario. La estructura metálica puede tener oxidaciones, que provocan nuevas deformaciones y roturas.

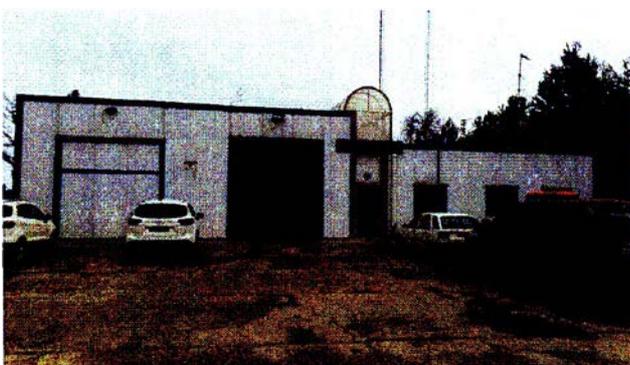
Ilustración 5: Parque tipo de Sinarcas

Los tres parques son de construcción similar, encontrándose en diferentes estados de conservación aunque con similares lesiones, siendo el parque de Sinarcas el más afectado y menos el de Ayora. Así pues, aunque los trabajos principales de doblado de cubierta se realizarán en los tres, se ajustarán el resto de los trabajos con el fin de dejar los tres parques en las óptimas condiciones de acuerdo con el plan que deberá ser aprobado por el responsable del Consorcio.
